# Détermination des causes de perturbations du bassin versant du lac Plaisant - 2014

(Phase 3)

*Municipalité de Saint-Élie-de-Caxton*

Août 2014

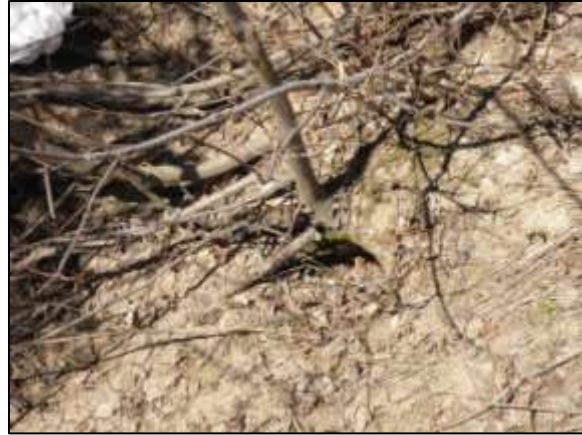
Photo 1 : Accumulation sédimentaire (obstruction) d'un ponceau (n° P4), Route des Lacs, bassin versant du lac Plaisant, Saint-Élie-de-Caxton. © OBVRLY, 2014.

Parmi les vingt (20) ponceaux caractérisés (tableau 1), six (6) étaient dans un état avancé de détérioration. Il serait donc important qu'une démarche d'entretien - remplacement soit entreprise pour ceux-ci. Pour les quatre (4) ponceaux qui étaient moyennement détériorés, ils devraient faire l'objet d'une attention particulière pour s'assurer qu'ils soient bien entretenus ou remplacés ultérieurement. Ceci permettrait de prévenir les apports sédimentaires au cours d'eau ou des inondations en amont puisque ces ponceaux étaient parfois obstrués par de la végétation et/ou par des sédiments. Pour les dix (10) ponceaux qui étaient peu ou pas détériorés, une visite annuelle serait suffisante pour s'assurer de les conserver en bon état et surtout libres de tout obstacle à la libre circulation des poissons et de l'eau.

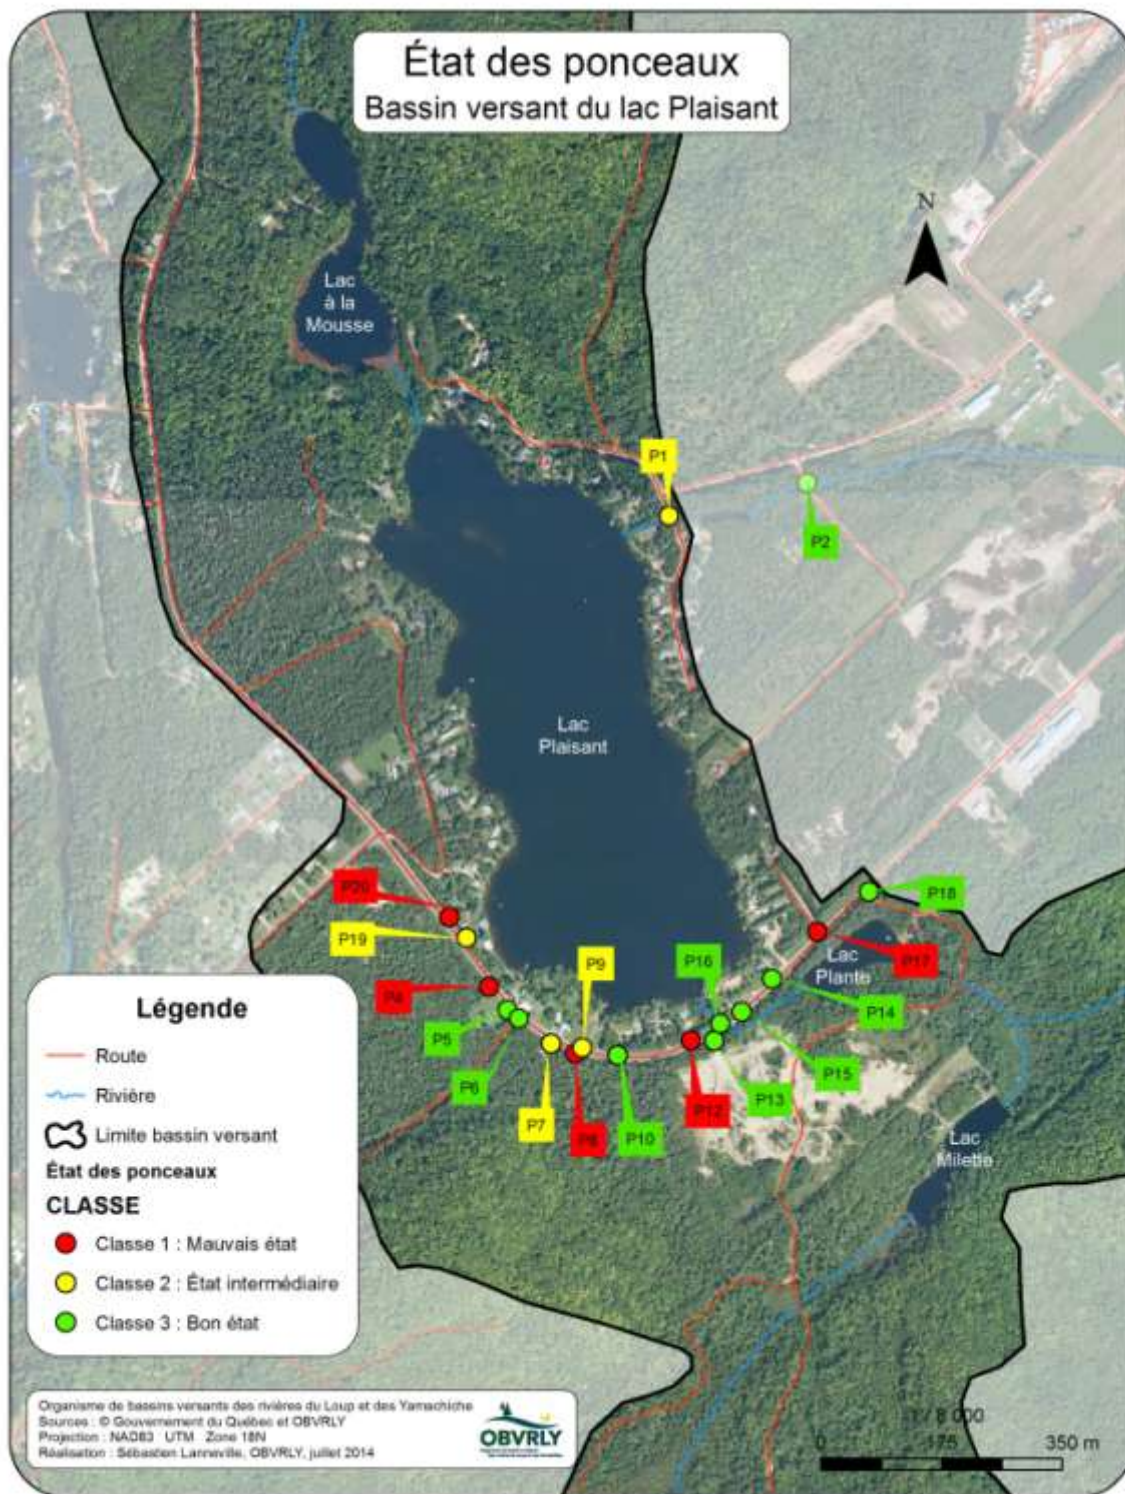
Carte 1 : Localisation et classification de l'état des ponceaux dans le bassin versant du lac Plaisant - 2014. Les résultats de la caractérisation de chacun des ponceaux sont disponibles à l'annexe 1.

Il est à noter que l'ensemble des ponceaux présents dans le bassin versant du lac Plaisant est situé au sud du bassin versant, soit les ponceaux d'accès aux résidences situées sur la Route des Lacs (carte 1).

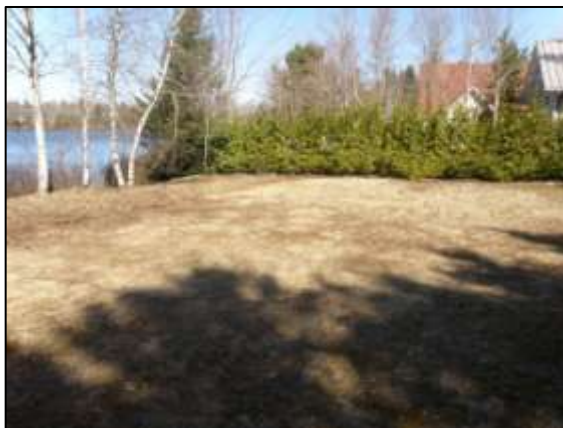
Photo 2 : Sol à nu, accès au lac Plaisant pour les non-riverains (site n° E1), Avenue du lac Plaisant, Saint-Élie-de-Caxton. © OBVRLY, 2014.

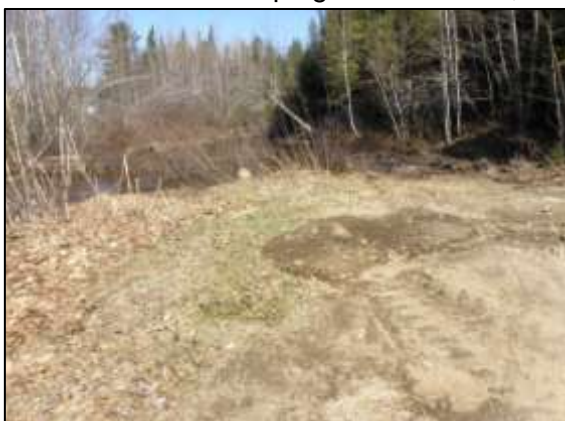
Photo 3 : Dépôt à neige (sol à nu), au bout de l'Avenue du lac Plaisant (site n° E3), Saint-Élie-de-Caxton. © OBVRLY, 2014.

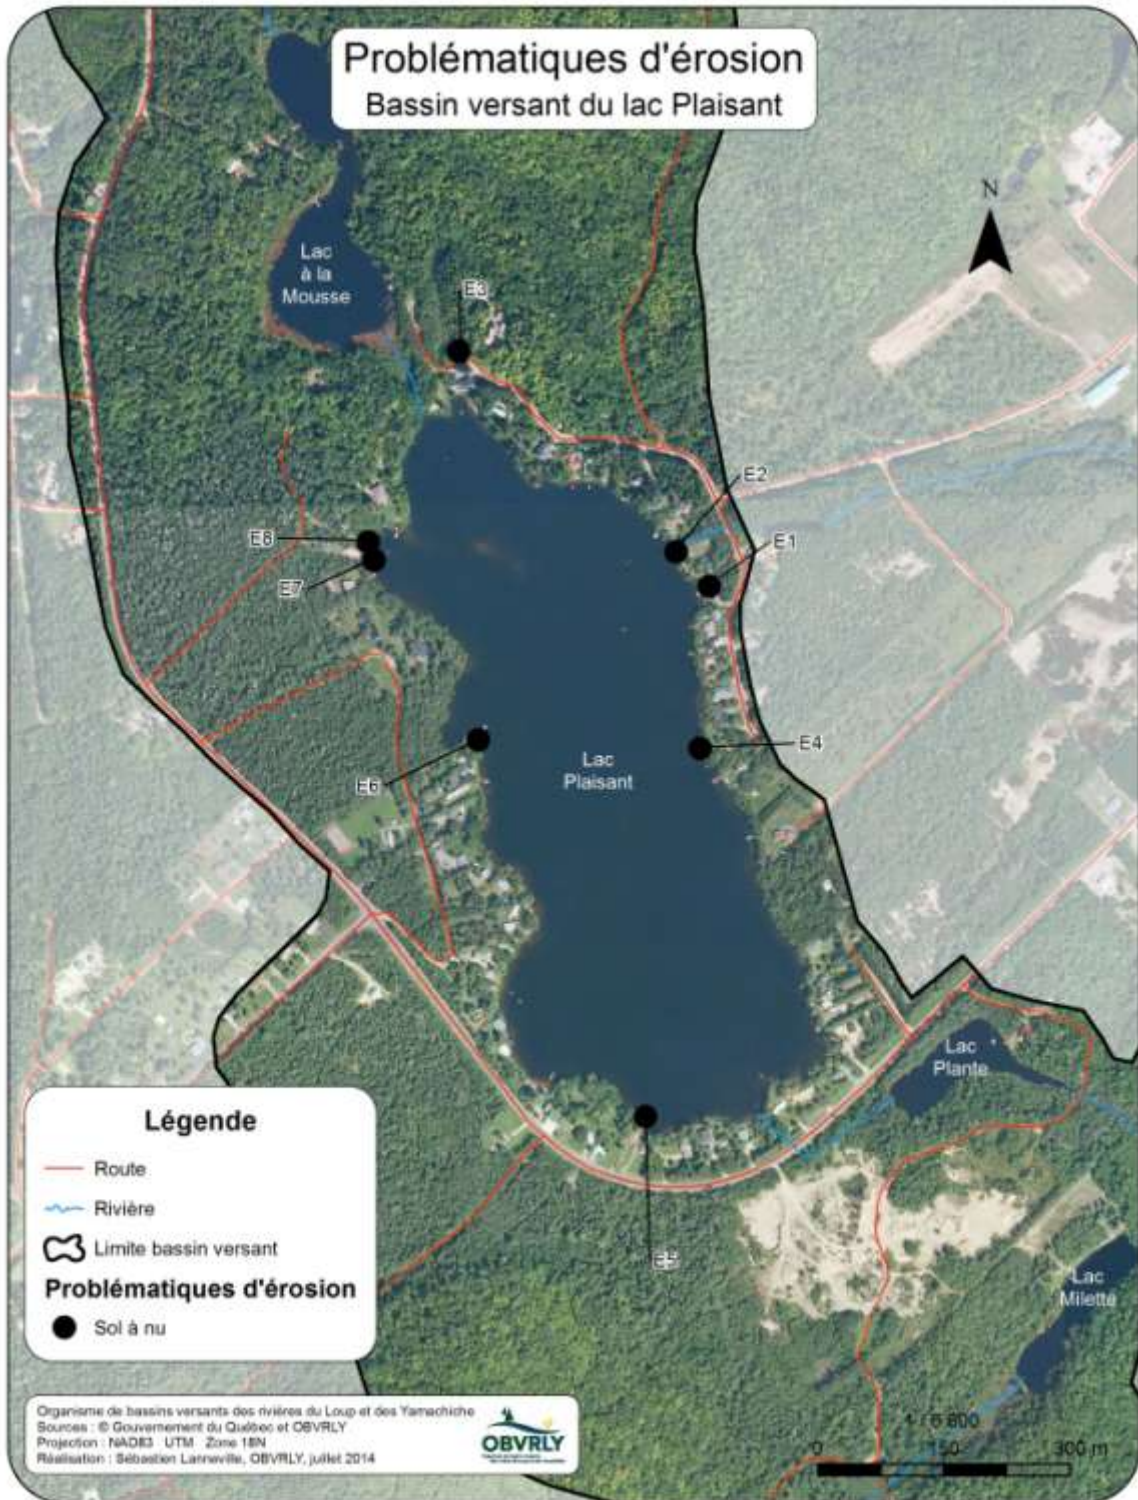
Carte 2 : Localisation des problématiques d'érosion dans le bassin versant du lac Plaisant - 2014. Les résultats de la caractérisation de chacune des problématiques d'érosion sont disponibles à l'annexe 2.

Le point n° 2 correspond à l'exutoire du lac Plaisant (carte 2). À la demande de la municipalité nous avons vérifié, lors de notre inventaire terrain, si l'exutoire du lac Plaisant était obstrué par la présence d'arbres. Selon nos observations, aucun arbre n'obstrue à court terme le libre écoulement de l'eau à l'exutoire du lac.

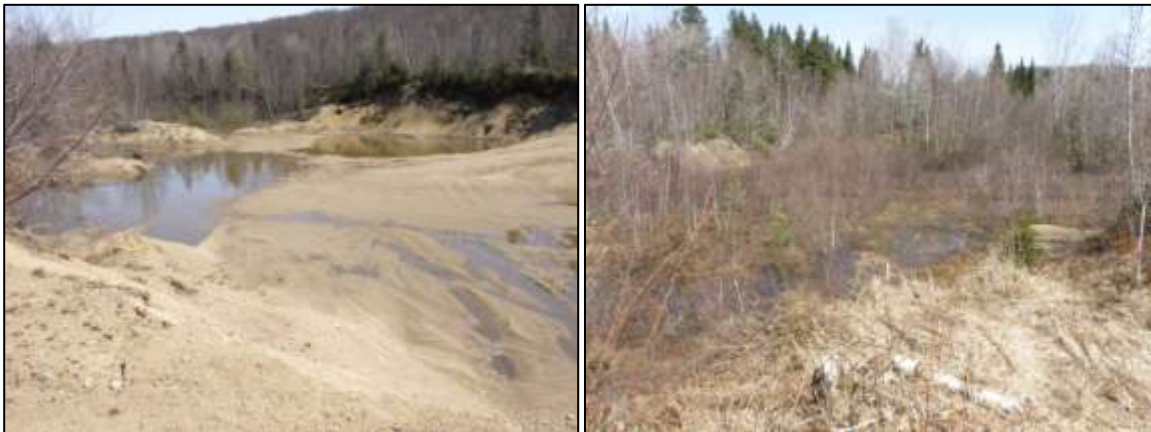
Lors de nos visites terrain au printemps 2014, nous avons eu l'autorisation de visiter la sablière située au sud du bassin versant du lac Plaisant. Notre visite a permis d'observer que les eaux de ruissellement présentes dans la sablière ne pouvaient atteindre directement les fossés de la Route des Lacs à proximité au sud du lac Plaisant (carte 3). Nous n'avons pas observé de connectivités hydrologiques directes entre les terrains drainés de la sablière et les fossés de la Route des Lacs. Les eaux de ruissellement présentes sur le terrain de la sablière atteignent plutôt des points plus bas sur ces propres terrains (photos 4 et 5), sans pour autant atteindre les fossés de la Route des Lacs. Selon nos observations, il est toutefois possible, bien que peu probable, qu'une partie des eaux de ruissellement de la sablière atteignent le ruisseau qui relie les lacs Milette et Plante situés à proximité de la sablière lors de la fonte des neiges au printemps (carte 3).

Photos 4 et 5 : Accumulation d'eau dans les endroits les plus bas de la sablière au sud du bassin versant du lac Plaisant, Saint-Élie-de-Caxton. © OBVRLY, 2014.
