# Caractérisation des traverses de cours d'eau des sentiers de VHR dans les bassins des rivières du Loup et des Yamachiche - 2015

*Secteur Bouclier canadien*

Février 2016

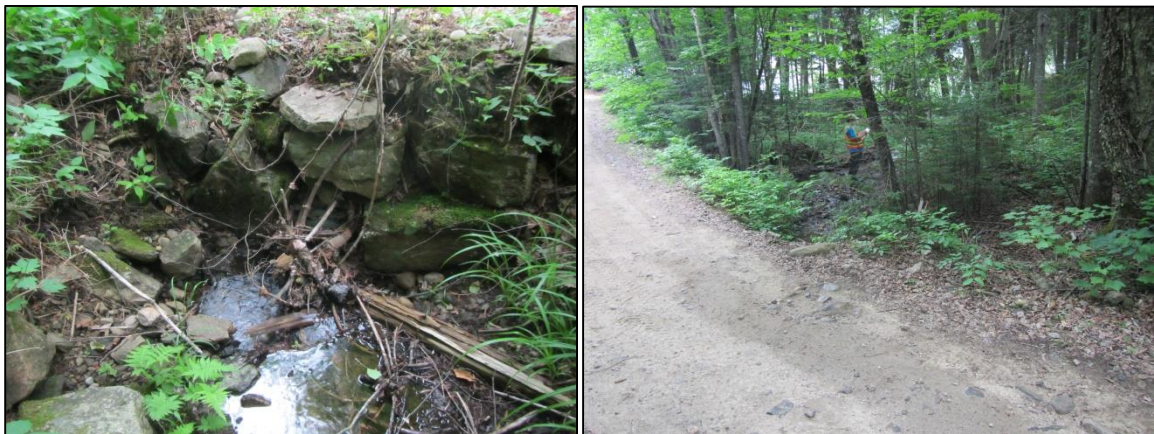
Photos 3 et 4 : Le ponceau n° PERM-25 qui traverse un tributaire (ruisseau) du lac Larose est situé à Saint-Alexis-des-Monts (carte 3).

La photo de gauche (n°3) présente le ponceau obstrué et affectant la libre circulation des poissons, mal dimensionné et dépourvu d'une toile géotextile. Ce ponceau nécessite un entretien ou un remplacement.

La photo de droite (n°4) montre la présence d'érosion dans le sentier qui contribue à l'apport de sédiments au cours d'eau en aval du ponceau. Ce site situé à quelques centaines de mètres du lac Larose présente un potentiel pour la reproduction des salmonidés (truites).

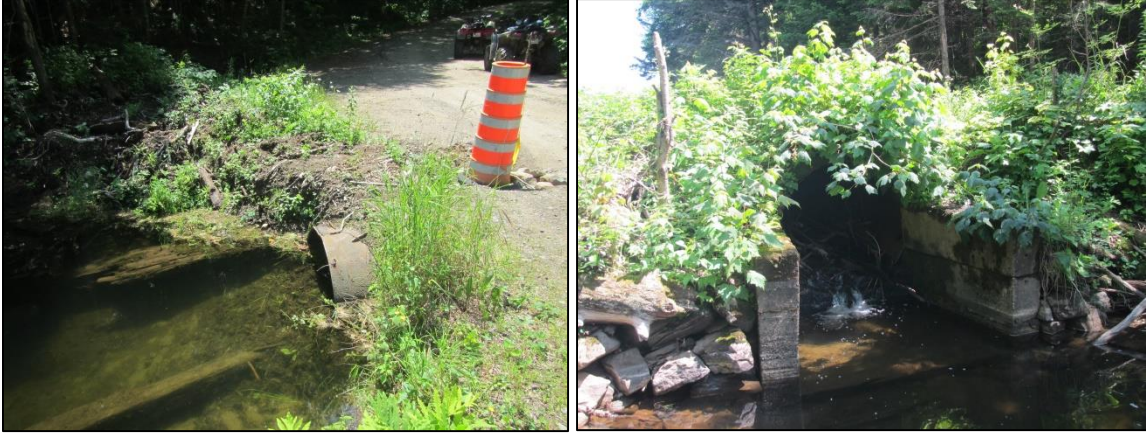
Photos 5 et 6 : Le ponceau n° PERM-33 est situé à Saint-Alexis-des-Monts et traverse l'exutoire du lac Lavallée (carte 3).

Ces photos (photo 5 amont et photo 6 aval) présentent un ponceau obstrué affectant la libre circulation des poissons, mal dimensionné, dépourvu d'une toile géotextile et dont l'entrée et la sortie sont mal stabilisées. Ce ponceau nécessite un remplacement.

On y voit la présence d'érosion dans le sentier qui s'affaisse et qui contribue à l'apport de sédiments au lac en amont et au cours d'eau en aval du ponceau. Les bandes riveraines y sont manquantes. De plus, l'augmentation de l'abondance du périphyton dans le cours d'eau en aval du ponceau démontre un enrichissement en nutriments (phosphore) provenant des apports en sédiments.

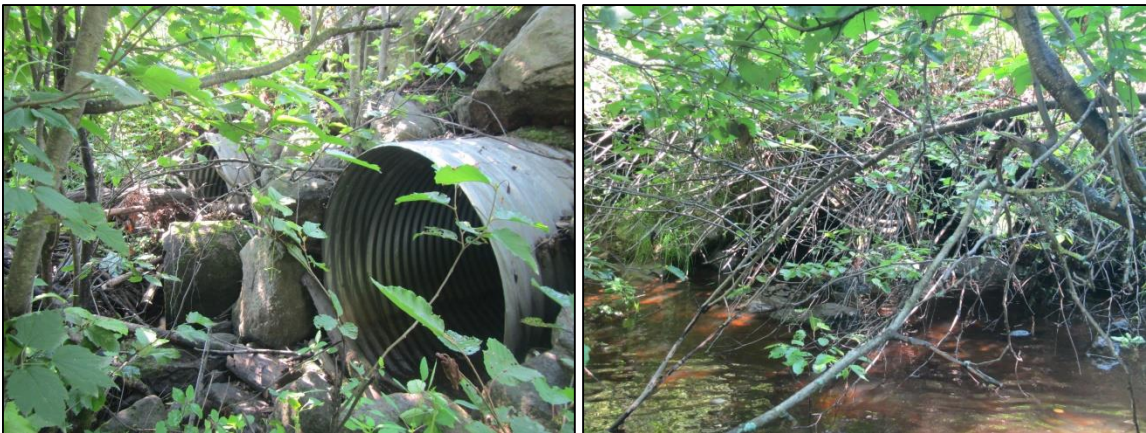
Photos 7 et 8 : Le ponceau n° PERM-41 est situé à Saint-Alexis-des-Monts et traverse l'exutoire du lac Lavallée (carte 4).

Ces photos (photo 7 amont et photo 8 aval) présentent un ponceau obstrué affectant la libre circulation des poissons et dépourvu d'une toile géotextile. Ce ponceau nécessite un entretien.

La présence d'érosion en berge qui contribue à l'apport de sédiments a été notée lors de la caractérisation. L'augmentation de l'abondance du périphyton dans le cours d'eau en aval du ponceau démontre un enrichissement en nutriments (phosphore) provenant des apports en sédiments.

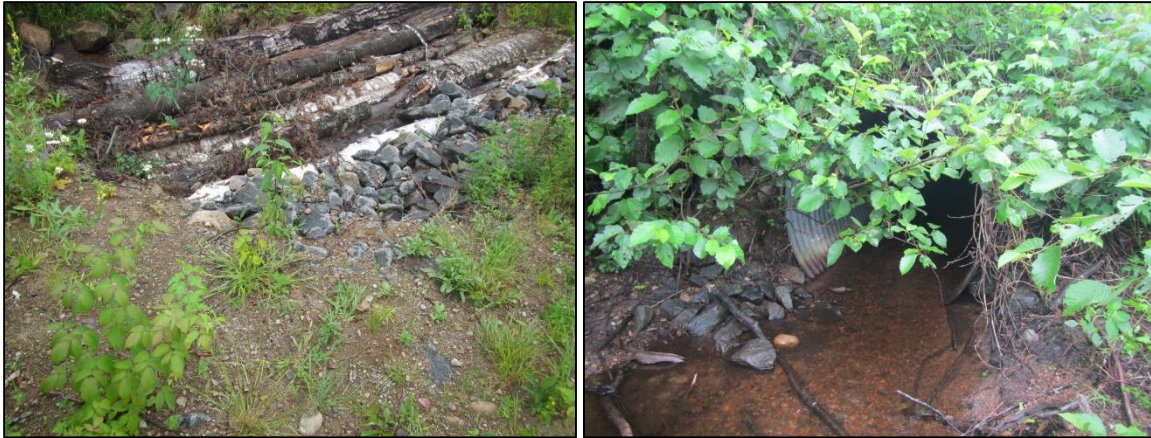
Photos 9 et 10 : Le ponceau n° PERM-44 et la traverse PERM-45 (pont de bois) sont situés à Saint-Alexis-des-Monts dans le secteur de la rivière aux Écorces (carte 4). Le pont de fortune et le ponceau sont situés côte à côte et enjambent le même cours d'eau, un tributaire de la rivière aux Écorces.

La photo de gauche (n°9) présente le pont de fortune en bois (PERM-45) obstrué affectant la libre circulation des poissons et dépourvu d'une toile géotextile. Ce pont ne répondant pas aux bonnes pratiques dans la conception de traverses de cours d'eau nécessite un remplacement. La présence d'érosion dans le sentier qui contribue à l'apport de sédiments au cours d'eau a été notée lors de la caractérisation.

La photo de droite (n°10) présente un ponceau (PERM-44) obstrué affectant la libre circulation des poissons et dépourvu d'une toile géotextile. Ce ponceau nécessite un entretien. La présence d'érosion dans le sentier qui contribue à l'apport de sédiments a été notée lors de la caractérisation.

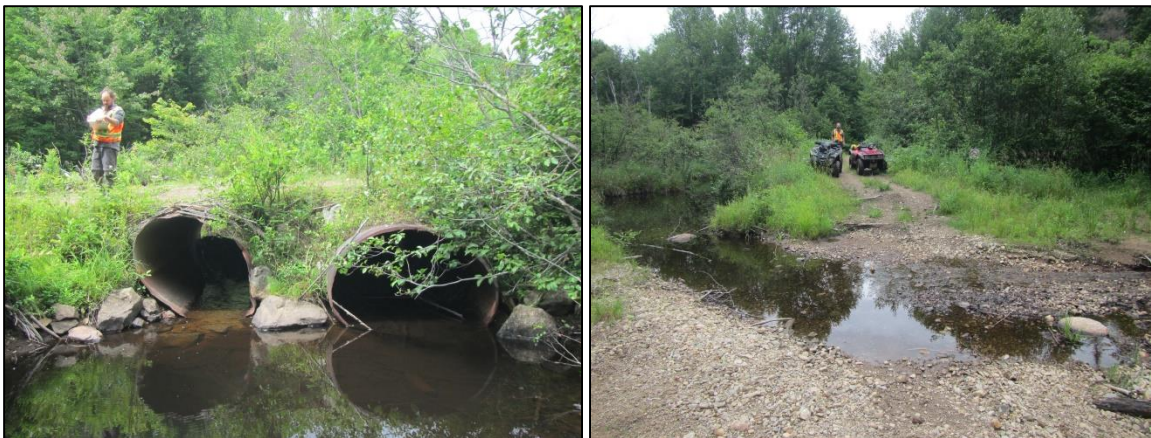
Photos 11 et 12 : Le ponceau n° PERM-48 est situé à Saint-Paulin (carte 5).

La photo de gauche (n°11) présente un ponceau double obstrué affectant la libre circulation des poissons, dépourvu d'une toile géotextile et dont le dimensionnement est inadéquat. Cette traverse ne répondant pas aux bonnes pratiques dans la conception de traverses de cours d'eau nécessite un remplacement. La présence d'érosion dans le sentier qui contribue à l'apport de sédiments au cours d'eau a été notée lors de la caractérisation.

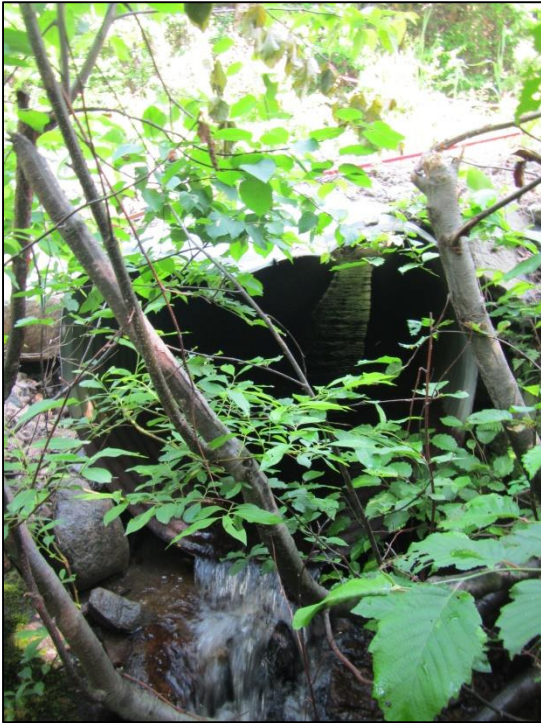
Photos 13 et 14 : Le ponceau n° PERM-13 est situé dans de territoire non organisé de Baie-de-la-Bouteille et à l'intérieure des limites de la réserve faunique Mastigouche (carte 6).

La photo de gauche (n°13) présente un ponceau obstrué affectant la libre circulation des poissons et dépourvu d'une toile géotextile. Ce ponceau nécessite un entretien ou un remplacement.

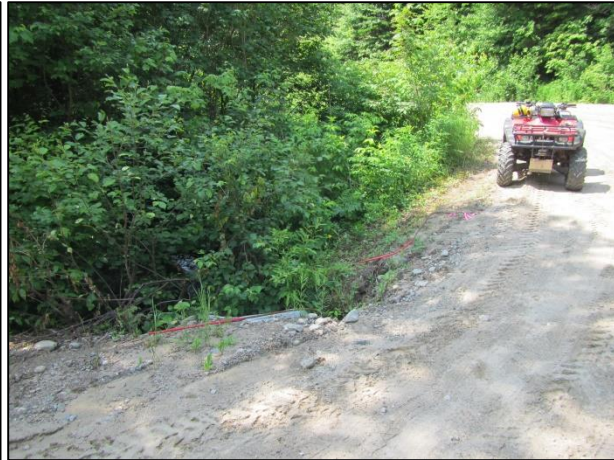
La photo de droite (n°14) montre la présence d'érosion dans le sentier qui était affaissé, ce qui contribue à l'apport de sédiments au cours d'eau. Des correctifs devront être apportés pour la protection du cours d'eau et pour la sécurité des utilisateurs du sentier.

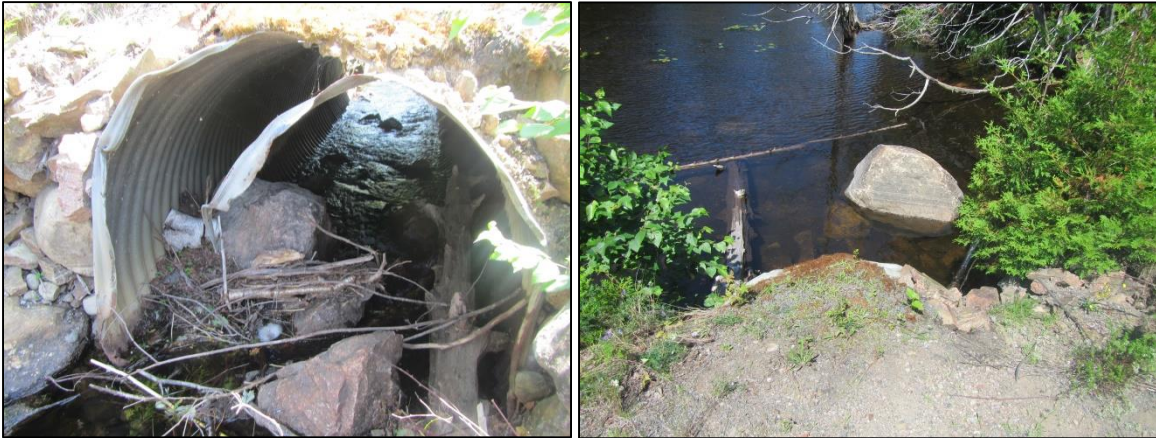
Photos 15 et 16 : Le ponceau n° PERM-38 est situé à Saint-Alexis-des-Monts et traverse un tributaire du lac à l'Eau Claire (carte 7).

La photo 15 présente un ponceau obstrué affectant la libre circulation des poissons et dépourvu d'une toile géotextile. Ce ponceau nécessite un entretien majeur ou un remplacement.

La photo 16 montre la présence d'érosion en berge qui contribue à l'apport de sédiments au cours d'eau. Des signes d'érosion ont aussi été constatés dans le sentier à proximité du ponceau.

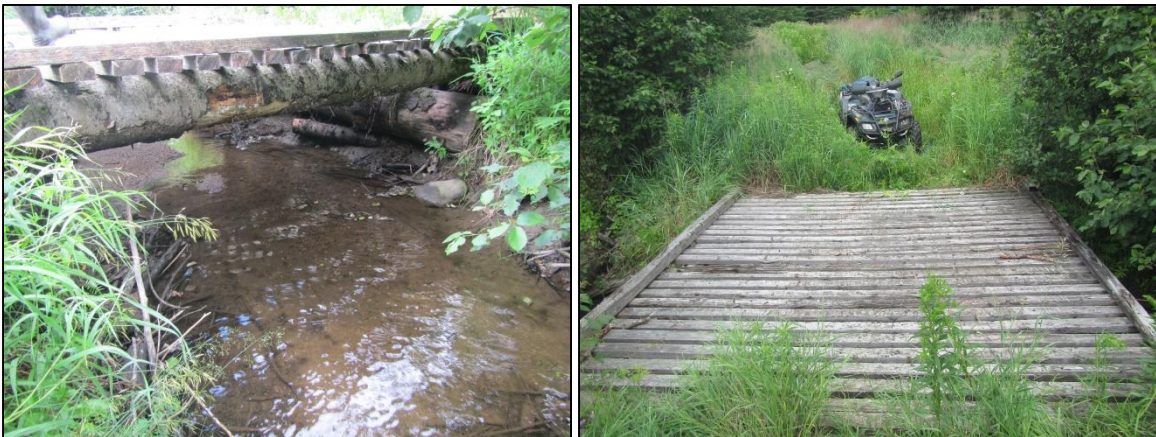
Photos 17 et 18 : Le pont de bois n° PERM-47 est situé à Saint-Paulin et traverse un cours d'eau en milieu agricole en friche (carte 8).

Ces photos présentent un pont de bois de fortune dépourvu d'une toile géotextile et d'une stabilisation adéquate. Le dimensionnement de ce pont n'est pas adéquat en raison de son emprise dans le lit majeur du cours d'eau (plaine d'inondation du cours d'eau) et en raison de la hauteur libre sous le pont insuffisante lors des crues printanières. Ce pont nécessite un remplacement. Des informations concernant les bonnes pratiques dans la conception de ponts de bois en milieu forestier sont disponibles dans la section *Recommandations* de ce document.
