Détermination des causes de perturbations du bassin versant du lac Plaisant - 2014

(Phase 3)

Municipalité de Saint-Élie-de-Caxton

Août 2014

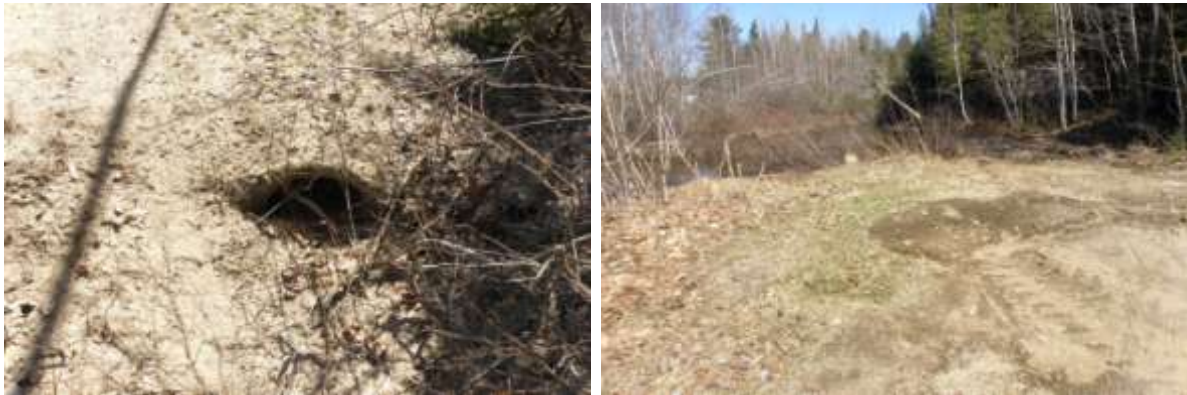
Photos page couverture :

Ponceau obstrué par les sédiments, Route des Lacs, Saint-Élie-de-Caxton © OBVRLY

Dépôt à neige, Avenue du Lac Plaisant, Saint-Élie-de-Caxton © OBVRLY

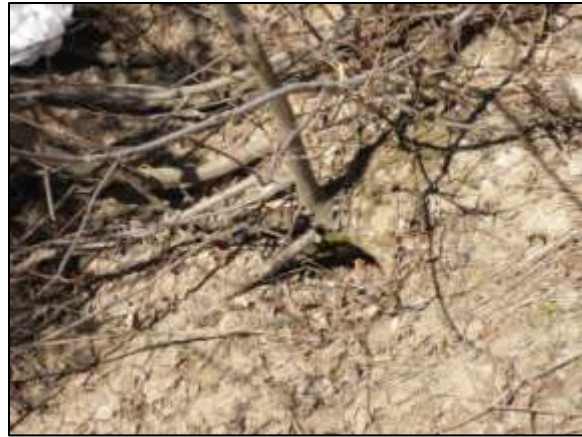
Photo 1 : Accumulation sédimentaire (obstruction) d'un ponceau (n° P4), Route des Lacs, bassin versant du lac Plaisant, Saint-Élie-de-Caxton. © OBVRLY, 2014.

Parmi les vingt (20) ponceaux caractérisés (tableau 1), six (6) étaient dans un état avancé de détérioration. Il serait donc important qu'une démarche d'entretien - remplacement soit entreprise pour ceux-ci. Pour les quatre (4) ponceaux qui étaient moyennement détériorés, ils devraient faire l'objet d'une attention particulière pour s'assurer qu'ils soient bien entretenus ou remplacés ultérieurement. Ceci permettrait de prévenir les apports sédimentaires au cours d'eau ou des inondations en amont puisque ces ponceaux étaient parfois obstrués par de la végétation et/ou par des sédiments. Pour les dix (10) ponceaux qui étaient peu ou pas détériorés, une visite annuelle serait suffisante pour s'assurer de les conserver en bon état et surtout libres de tout obstacle à la libre circulation des poissons et de l'eau.

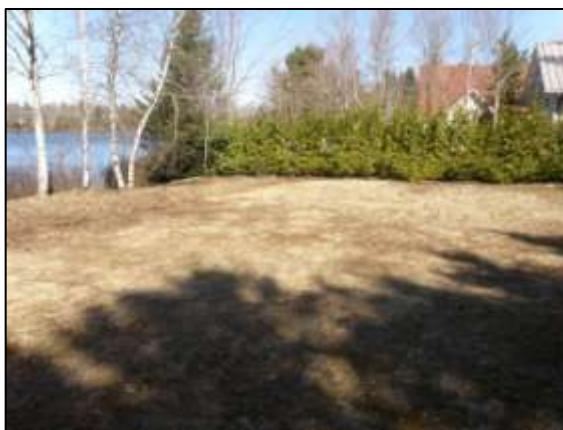
Photo 2 : Sol à nu, accès au lac Plaisant pour les non-riverains (site n° E1), Avenue du lac Plaisant, Saint-Élie-de-Caxton. © OBVRLY, 2014.

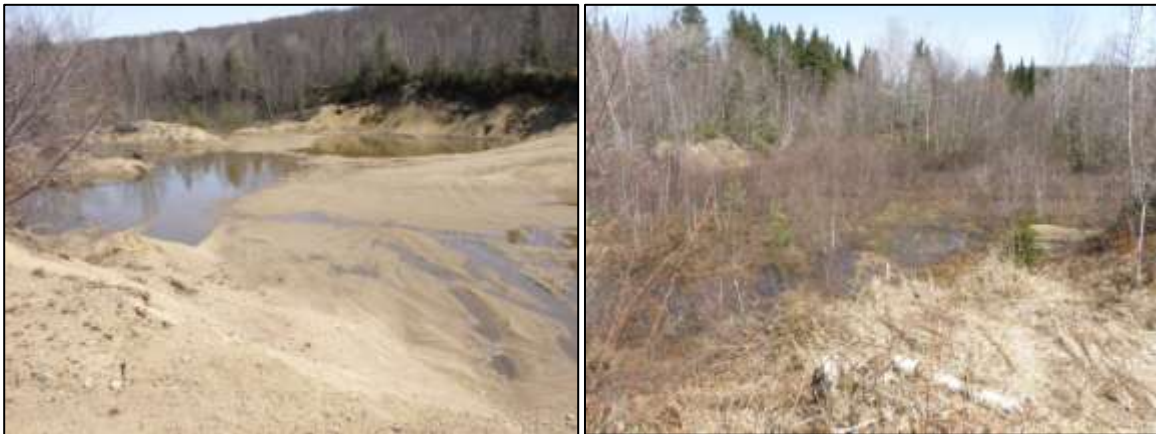
Lors de nos visites terrain au printemps 2014, nous avons eu l'autorisation de visiter la sablière située au sud du bassin versant du lac Plaisant. Notre visite a permis d'observer que les eaux de ruissellement présentes dans la sablière ne pouvaient atteindre directement les fossés de la Route des Lacs à proximité au sud du lac Plaisant (carte 3). Nous n'avons pas observé de connectivités hydrologiques directes entre les terrains drainés de la sablière et les fossés de la Route des Lacs. Les eaux de ruissellement présentes sur le terrain de la sablière atteignent plutôt des points plus bas sur ces propres terrains (photos 4 et 5), sans pour autant atteindre les fossés de la Route des Lacs. Selon nos observations, il est toutefois possible, bien que peu probable, qu'une partie des eaux de ruissellement de la sablière atteignent le ruisseau qui relie les lacs Milette et Plante situés à proximité de la sablière lors de la fonte des neiges au printemps (carte 3).

Photos 4 et 5 : Accumulation d'eau dans les endroits les plus bas de la sablière au sud du bassin versant du lac Plaisant, Saint-Élie-de-Caxton. © OBVRLY, 2014.
