Projet d'entretien des bandes riveraines en zone agricole 2017

*Municipalités de Maskinongé, Saint-Paulin, et
Yamachiche*

Bilan commun du projet

Décembre 2017

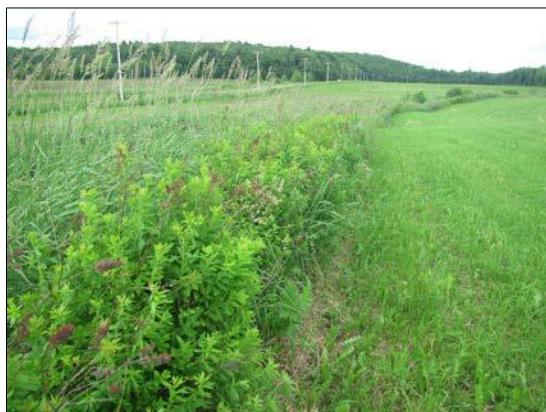
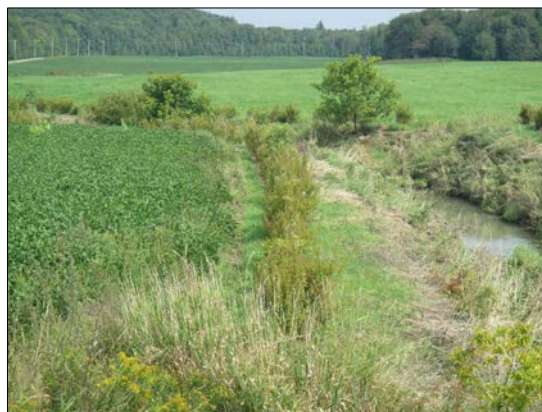
Figure 3. Aspect de la bande riveraine avant et après le débroussaillage. La largeur de coupe est fonction de la distance entre la culture et la bande riveraine. La largeur de coupe était plus grande du côté du cours d'eau.

L'entretien effectué par débroussaillage manuel a permis de bien dégager les bandes riveraines des mauvaises herbes. La largeur de débroussaillage variait de part et d'autre de la bande riveraine en fonction de la distance avec la culture présente (figures 3 et 4). La largeur de débroussaillage semble être adéquate pour dégager les végétaux implantés des espèces compétitrices. Il est important de noter que l'élagage (taille de formation) était requis sur la totalité des arbres implantés et que les producteurs ont été avisés. Le temps requis pour le débroussaillage pour le territoire de l'OBVRLY fut de 80 heures.

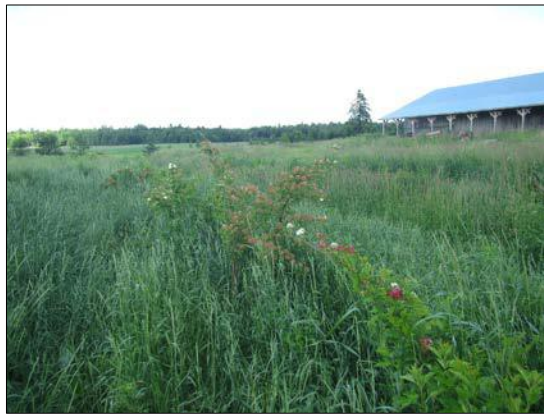
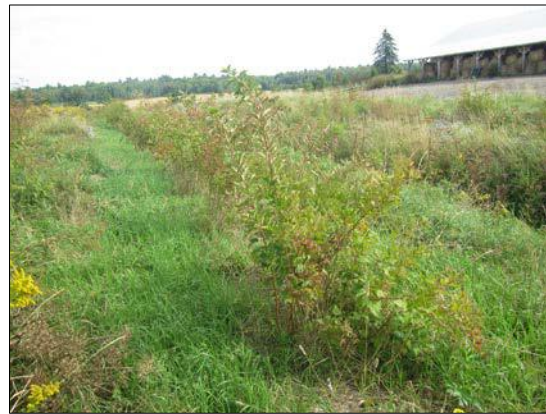
Figure 4. Aspect d'une bande riveraine composée de physocarpes à feuilles d'obier avant et après le débroussaillage. La largeur de coupe est similaire des deux côtés de la bande riveraine puisqu'il n'y avait aucune culture.

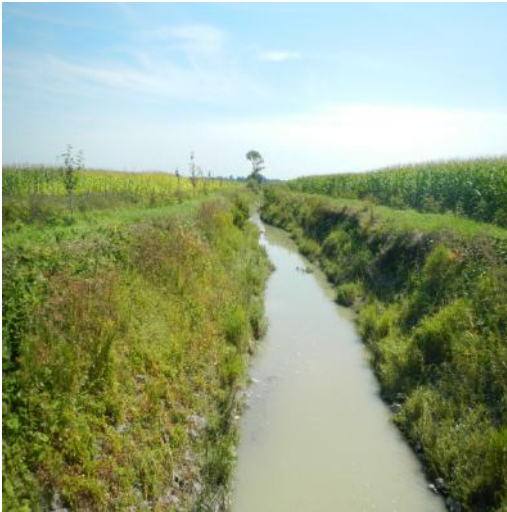
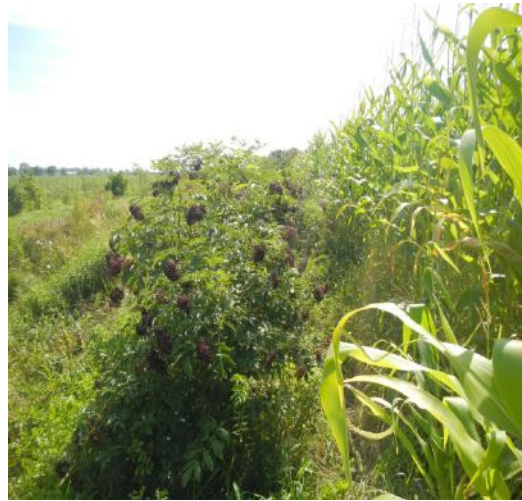
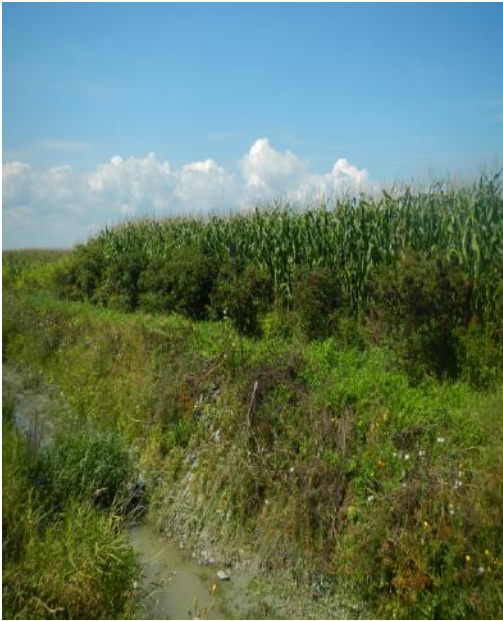
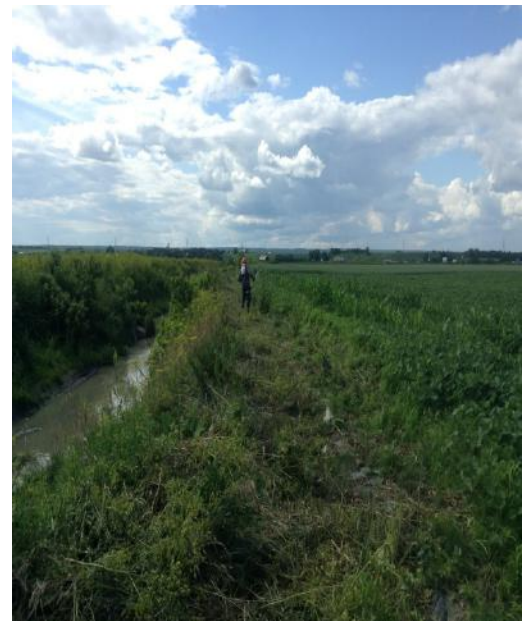
Figure 6. Photos des sites d'interventions
