Bilan de santé du lac des Îles

Situé à Saint-Boniface

Document produit le 11 juin 2020

**Organisme de bassins versants
des rivières du Loup et des Yamachiche**

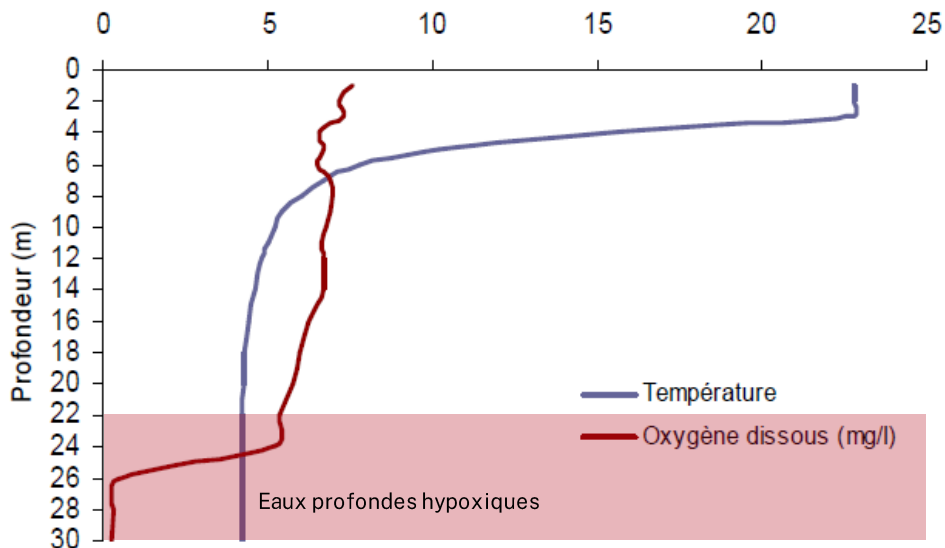
Profil physico-chimique

Lac des îles, août 2011

- ❖ Le profil de température illustre bien la stratification thermique
- ❖ Un déficit en oxygène était observé dans la majorité de l'hypolimnion (zone profonde et d'eau froide du lac)
- ❖ Exigence minimale en oxygène pour les salmonidés (truite) : entre 7 et 11 mg/l
- ❖ pH légèrement acide
- ❖ Conductivité moyenne de 28 $\mu\text{S}/\text{cm}$ (lacs du territoire : entre 12 et 76 $\mu\text{S}/\text{cm}$ en 2010 à 2012)
→ apports modérés en minéraux
- ❖ Signes légers d'eutrophisation

- Un déficit d'oxygène dans la partie profonde du lac (hypolimnion) a été observé en 2011, possiblement causé par la dégradation microbienne de matière organique. Cette situation d'anoxie au fond du lac peut contribuer au relargage du phosphore accumulé dans les sédiments;

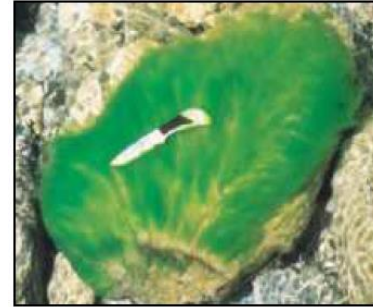
Algues vertes filamenteuses
Source : Biggs et Kilroy, 2000

- ❖ Présence d'algues filamenteuses dans 30 % des secteurs inventoriés, dans les baies ou près des tributaires.
- ❖ Présence d'algues périphytiques ou épiphytiques* (algues brunes) dans 65 % des secteurs inventoriés.
- ❖ L'accumulation sédimentaire moyenne dans la zone littorale était de 4 cm, ce qui représente une très faible accumulation.
- ❖ Les accumulations les plus importantes étaient situées près de l'exutoire des tributaires ou dans des baies et constituées d'une épaisseur d'au plus 12 cm.

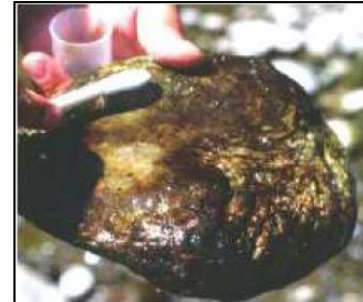
Algues brunes microscopiques
Source : Campeau et coll. 2008

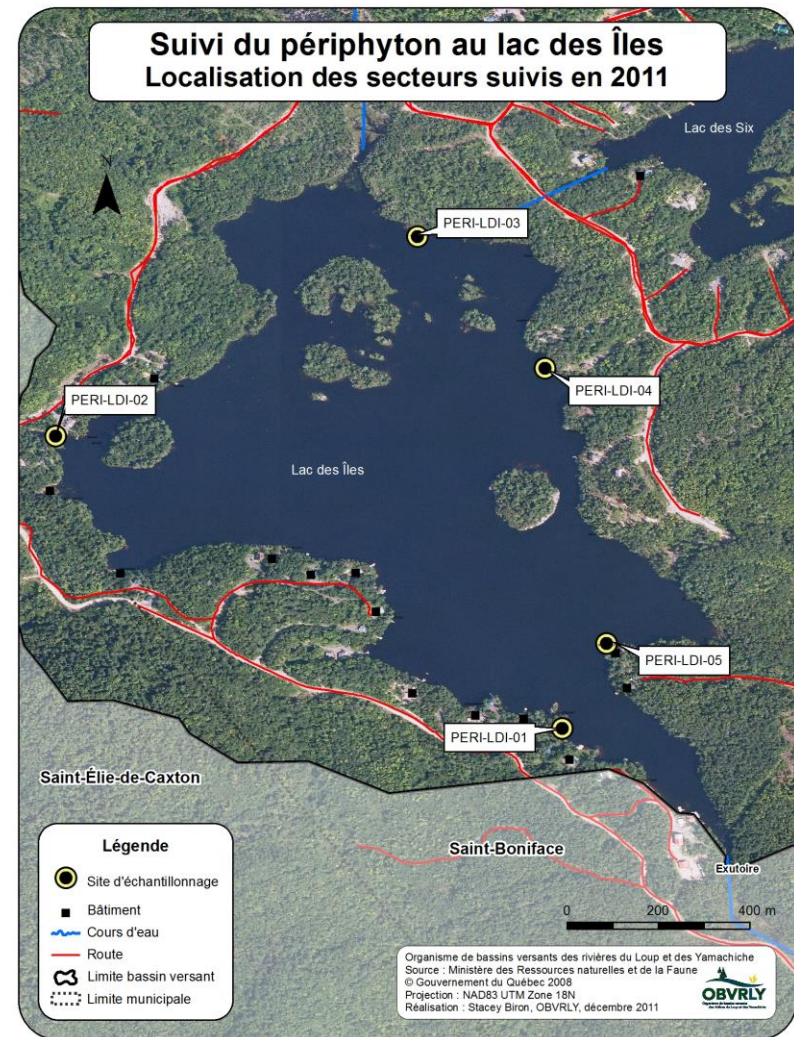
- ❖ Réalisé en 2011 selon le *Protocole de suivi du périphyton* développé par le MDDEP, le CRE des Laurentides et le GRIL.
- ❖ Les barèmes d'interprétation étaient encore en élaboration lors des travaux, cependant une épaisseur supérieure à 5 mm est un signe de dégradation du lac.
- ❖ Cinq stations d'échantillonnage ont été sélectionnées dans la zone littorale du lac.
