Bilan de santé du lac Héroux

Situé à Saint-Boniface

Document produit le 12 juin 2020

**Organisme de bassins versants
des rivières du Loup et des Yamachiche**

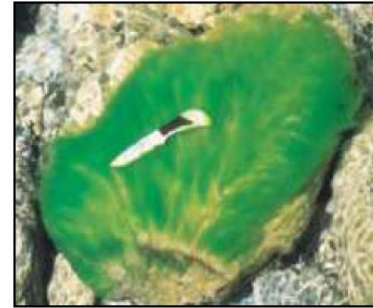
- ❖ Présence d'algues filamenteuses dans seulement 10 % des secteurs inventoriés, tous dans le bassin ouest.
- ❖ Présence d'algues périphytiques ou épiphytiques* (algues brunes) dans 21 % des secteurs inventoriés, principalement dans le bassin ouest.
- ❖ L'accumulation sédimentaire moyenne dans la zone littorale était de 24 cm, ce qui représente une accumulation intermédiaire.
- ❖ Les accumulations les plus importantes, entre 80 à 100 cm, se retrouvaient dans les bassins est et ouest.

Algues vertes filamenteuses
Source : Biggs et Kilroy, 2000

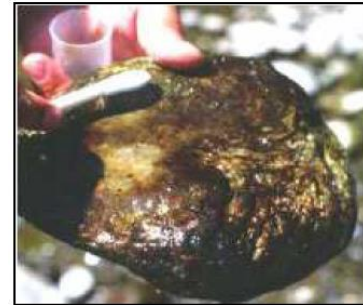
Algues brunes microscopiques
Source : Campeau et coll. 2008

*Algues périphytiques ou épiphytiques : algues vivant directement à la surface du substrat (fond du lac) ou sur les plantes
