Bilan de santé du lac des Six

Situé à Saint-Boniface

Document produit le 11 juin 2020

Organisme de bassins versants
des rivières du Loup et des Yamachiche

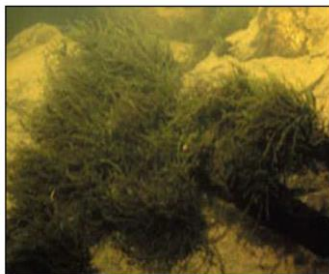
- ❖ Le recouvrement moyen du littoral par les macrophytes était de 75 % en 2010
- ❖ 31 espèces identifiées, cette forte diversité est typique de milieux mésotrophes
- ❖ La fontinale, une mousse aquatique, est l'espèce dominante
- ❖ Une plante aquatique exotique envahissante a été observée : l'hydrocharide grenouillette

Mousse aquatique d'eau douce
(*Fontinalis sp.*), source : UMass, 2011

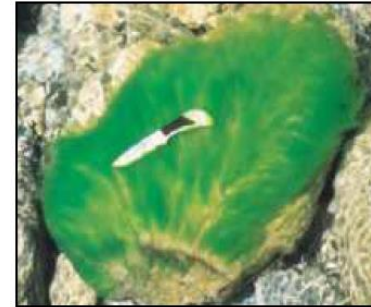
- ❖ Présence d'algues filamenteuses dans 62 % des secteurs inventoriés
- ❖ Présence d'algues périphytiques ou épiphytiques (algues brunes) dans 28 % des secteurs inventoriés
- ❖ L'accumulation sédimentaire moyenne dans la zone littorale était de 19 cm, ce qui représente une accumulation intermédiaire.
- ❖ Les accumulations les plus importantes, jusqu'à un mètre, se retrouvaient dans le bassin ouest.

Algues vertes filamenteuses
Source : Biggs et Kilroy, 2000

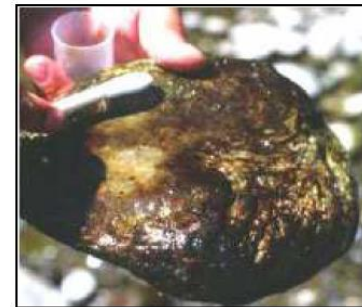
Algues brunes microscopiques
Source : Campeau et coll. 2008
