Détermination des causes de perturbations du bassin versant du Petit lac Long et du Grand lac Long - 2013

(Phase 3)

Municipalité de Saint-Élie-de-Caxton

Avril 2014

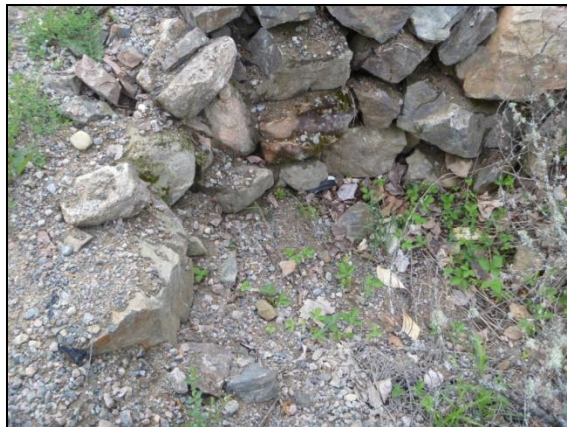
Photo 1 : Accumulation sédimentaire en amont d'un ponceau dont l'entrée est complètement obstruée (Voir ponceau n° P43, carte 2 et annexe 2).

Parmi les 52 ponceaux caractérisés (tableau 7), 5 sont dans un état avancé de détérioration. Il serait donc important qu'une démarche d'entretien/remplacement soit entreprise pour ceux-ci. Pour les 30 ponceaux qui sont moyennement détériorés, ils devraient faire l'objet d'une attention particulière pour s'assurer qu'ils soient remplacés. Ceci permettrait de prévenir les apports sédimentaires aux cours d'eau ou des inondations en amont puisque ces ponceaux sont parfois obstrués par de la végétation et/ou par des sédiments. Pour les ponceaux qui sont peu ou pas détériorés, une visite annuelle serait suffisante pour s'assurer de les conserver en bon état et surtout sans obstacle pour la libre circulation des poissons et de l'eau.

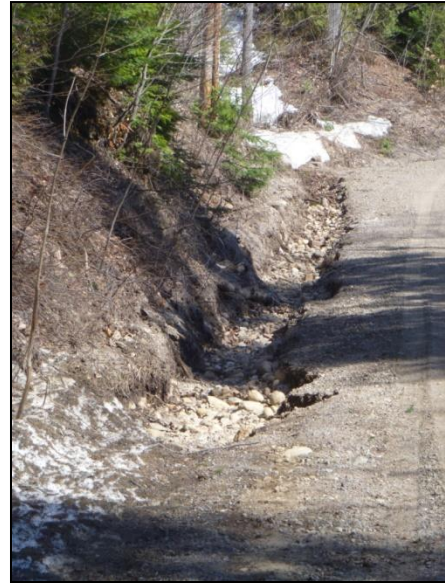
Lors des visites terrain, un groupe de 20 sites a particulièrement retenu notre attention. Ce sont des sites situés sur le chemin du lac Long. Dans tous les cas, il s'agissait d'écoulement d'eau consécutif à la fonte des neiges et qui provenait du versant voisin. De l'autre côté du lac, un autre secteur présentait aussi des problématiques de ruissellement de surface sur des routes de gravier, et ce, pour 4 sites du secteur du chemin de la Sapinière et de la rue Ricard. Dans tous les cas, lors de la fonte des neiges et de fortes précipitations, les pentes fortes des versants y favorisent une accélération de la vitesse d'écoulement de l'eau, l'arrachement des particules de sol et le transport des sédiments vers le point le plus bas du secteur : le lac.

Photo 2 : Ruissellement de surface et écoulement préférentiel (Voir site n° E13, carte 3 et annexe 3).

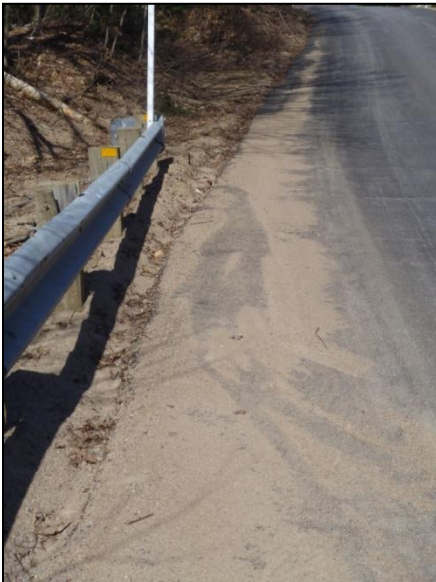
Photo 3 : Ruissellement de surface et transport de sédiments (abrasifs), route 351.

Sur la route 351 qui relie Saint-Élie-de-Caxton à Saint-Mathieu-du-Parc, des abrasifs épandus durant la période hivernale et qui ne sont pas récupérés assez tôt au printemps, ruissellent vers le bord de la route ou directement vers le lac lors de la fonte des neiges et de fortes précipitations (photo 3). Sur la portion de route et du côté du lac, 6 sites de ruissellement de surface sur route asphaltée ont été localisés. Il est à noter que l'absence de fossés de chaque côté de la route et surtout entre la route et le lac ne permet pas de contrôler le ruissellement de surface et de diriger l'eau et les sédiments vers un site de déposition/récupération.

En outre, la présence de la route provinciale 351 qui relie Saint-Élie-de-Caxton à Saint-Mathieu-du-Parc amène l'épandage d'abrasifs durant la période hivernale. Puisque ceux-ci ne sont pas récupérés assez tôt au printemps, ils ruissellent vers le bord de la route ou directement vers le lac lors de la fonte des neiges et de fortes précipitations. L'absence de fossés de chaque côté de la route et surtout entre la route et le lac ne favorise donc pas le contrôle du ruissellement de surface. L'eau s'écoule ainsi vers le lac et transporte par le fait même les abrasifs vers le lac plutôt que de les diriger vers un site de déposition/récupération. La récupération des abrasifs à l'aide d'un balai mécanique permettrait d'éviter qu'ils atteignent le lac, à condition que le nettoyage des routes asphaltées soit réalisé tôt au printemps.

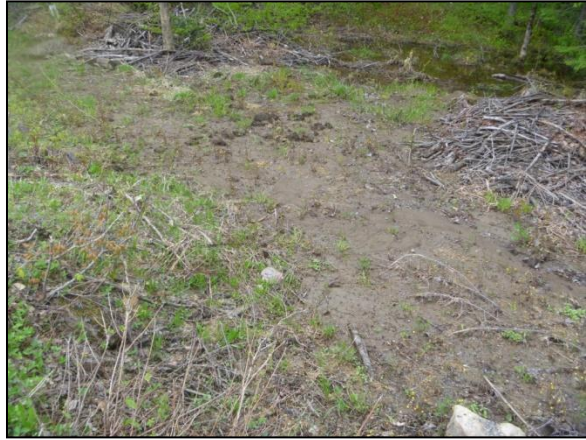
Pour les autres problématiques identifiées (tableau 8), il s'agit, entre autres, de sites où le sol a été laissé à nu. Certains étaient localisés sur des terrains privés riverains du lac. Bien que ces problématiques aient été caractérisées à partir d'une embarcation, dans ces cas, la bande riveraine n'avait assurément pas la largeur réglementaire. Outre ces sites, d'autres sites problématiques identifiés font référence à des accès au lac qui ont été aménagés perpendiculairement à celui-ci, et ce, dans de fortes pentes. Le tout favorise ainsi l'accélération de la vitesse d'écoulement de l'eau, l'arrachement des particules de sol et le transport des sédiments vers le lac.

Photo 4 : Accumulation de sédiments sur un terrain privé, Chemin du Grand lac Long (Voir site n° E30 carte 3 et annexe 3).
