Bilan des Petit et Grand lacs Long

Situé à Saint-Élie-de-Caxton

Document produit le 15 juin 2020

Organisme de bassins versants
des rivières du Loup et des Yamachiche

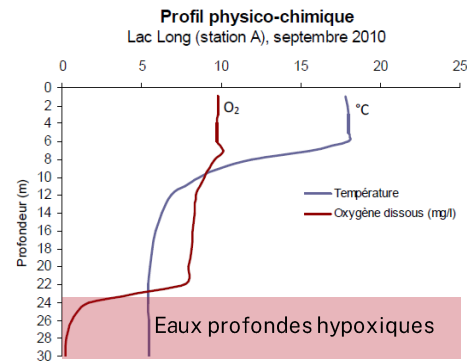
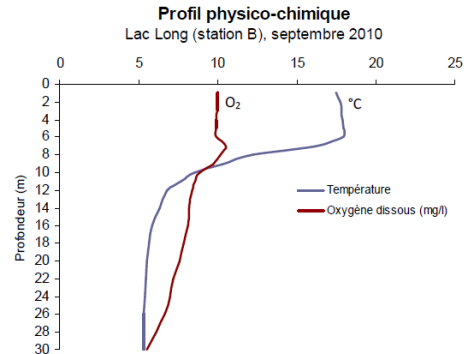
Profils physico-chimiques du Grand lac Long

- ❖ Les profils de température aux trois stations illustrent bien une stratification thermique complète
- ❖ La fosse centrale (station B) présentait une bonne oxygénation pour l'ensemble de la colonne d'eau
- ❖ Les stations A et C présentaient des déficits en oxygène dans l'hypolimnion (zone profonde et d'eau froide)
- ❖ Exigence minimale en oxygène pour les salmonidés (truite) : entre 7 et 11 mg/l
- ❖ pH neutre
- ❖ Conductivité moyenne de 48 $\mu\text{S}/\text{cm}$ à la station A, 44 $\mu\text{S}/\text{cm}$ à la station B et 56 $\mu\text{S}/\text{cm}$ à la station C (lacs du territoire : entre 12 et 76 $\mu\text{S}/\text{cm}$)
→ apports importants en minéraux
- ❖ Légers signes d'eutrophisation

- Un déficit d'oxygène dans certaines parties profondes des deux lacs (hypolimnion) a été observé en 2010, possiblement causé par la dégradation microbienne de matière organique. Cette situation d'anoxie au fond du lac peut contribuer au relargage du phosphore accumulé dans les sédiments ;

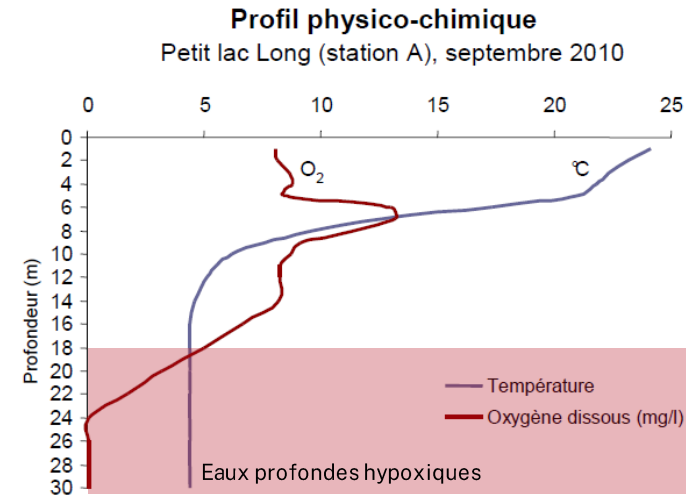
Profils physico-chimiques du Petit lac Long

- ❖ Le profil de température de la station A illustre une stratification thermique complète, alors que la station B, peu profonde, possédait une stratification incomplète.
- ❖ Le profil d'oxygène dissous de la fosse centrale (station A) affichait un déficit en oxygène dans son hypolimnion (zone profonde d'eau froide)
- ❖ Exigence minimale en oxygène pour les salmonidés (truite) : entre 7 et 11 mg/l
- ❖ pH neutre
- ❖ Conductivité moyenne de 36 $\mu\text{S}/\text{cm}$ à la station A et 40 $\mu\text{S}/\text{cm}$ à la station B (lacs du territoire : entre 12 et 76 $\mu\text{S}/\text{cm}$)
→ apports relativement importants en minéraux
- ❖ Légers signes d'eutrophisation

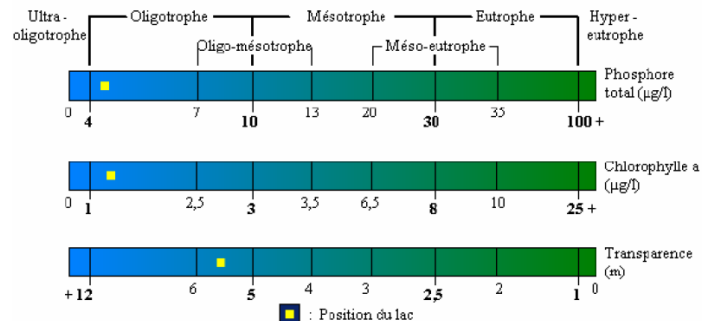
Données de qualité de l'eau obtenue en 2008 à la station
I87A du Petit lac Long

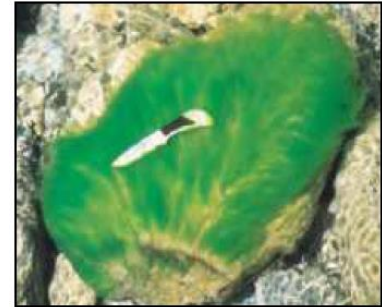
Algues vertes filamenteuses
Source : Biggs et Kilroy, 2000

- ❖ La présence d'algues filamenteuses a été observée dans seulement 8 % des secteurs inventoriés au Grand lac Long.
- ❖ La présence d'algues périphytiques ou épiphytiques* (algues brunes) a été observée dans 58 % des secteurs inventoriés au Grand lac Long et 63 % des secteurs du Petit lac Long.
- ❖ L'accumulation sédimentaire moyenne dans la zone littorale du Grand lac Long était de 11 cm, contre 16 cm pour le Petit lac Long, ce qui représente une accumulation relativement faible.
- ❖ Les accumulations les plus importantes (44 à 49 cm) étaient souvent situées près de l'exutoire des principaux tributaires.

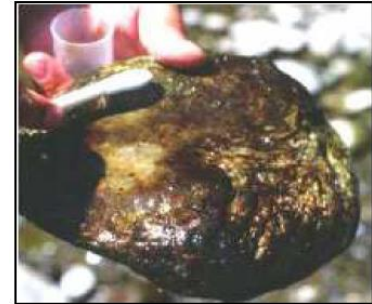
Algues brunes microscopiques
Source : Campeau et coll. 2008

*Algues périphytiques ou épiphytiques : algues vivant directement à la surface du substrat (fond du lac) ou sur les plantes
