# Identification des problèmes d'érosion et des apports sédimentaires, bassin versant du lac Bell - 2015

(Phase 3 partielle)

*Municipalité de Saint-Élie-de-Caxton*

Août 2015

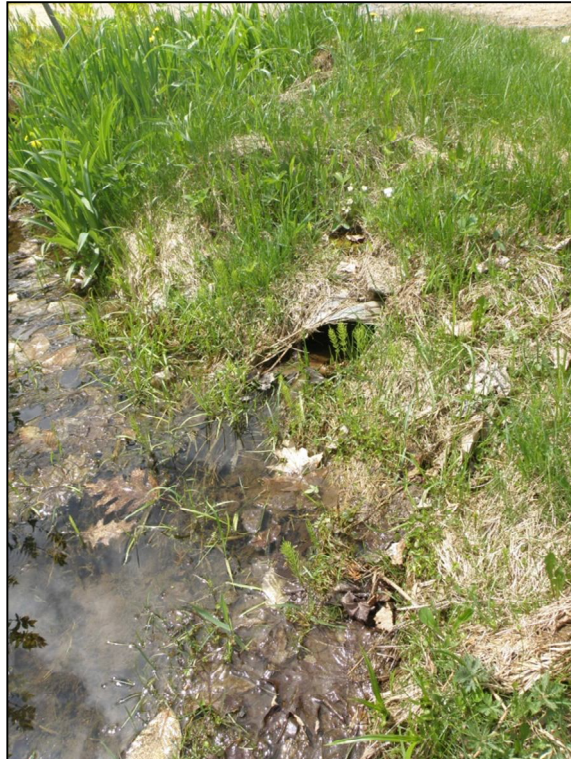
Parmi les dix-neuf (19) ponceaux caractérisés (tableau 1) au lac Bell, deux (2) étaient dans un état avancé de détérioration en raison d'une absence de stabilisation à l'entrée et à la sortie, et en raison de leur obstruction (annexe 1). Il serait donc important qu'une démarche d'entretien ou de remplacement soit entreprise pour ceux-ci. Pour les six (6) ponceaux qui étaient moyennement détériorés, ils devraient faire l'objet d'une attention particulière pour s'assurer qu'ils soient bien entretenus ou remplacés ultérieurement. Ceci permettrait de prévenir les apports sédimentaires au cours d'eau et au lac Bell ou des inondations en amont puisque ces ponceaux étaient parfois obstrués par de la végétation et/ou par des sédiments. Pour les onze (11) ponceaux qui étaient peu ou pas détériorés, une visite annuelle serait suffisante pour s'assurer de les conserver en bon état et surtout libres de tout obstacle à la libre circulation des poissons et de l'eau.

Photo 1 : Ponceau obstrué et non stabilisé à l'entrée et à la sortie (n° P5), chemin du lac-Bell, Saint-Élie-de-Caxton. © OBVRLY, 2015.

- Des dix-neuf ponceaux caractérisés, seulement deux étaient très détériorés et nécessitent un entretien ou un remplacement. Six ponceaux présentaient un état moyennement détérioré. Ces derniers devraient faire l'objet d'une attention particulière pour s'assurer qu'ils soient bien entretenus ou remplacés ultérieurement. Finalement, onze ponceaux étaient peu ou pas détériorés.

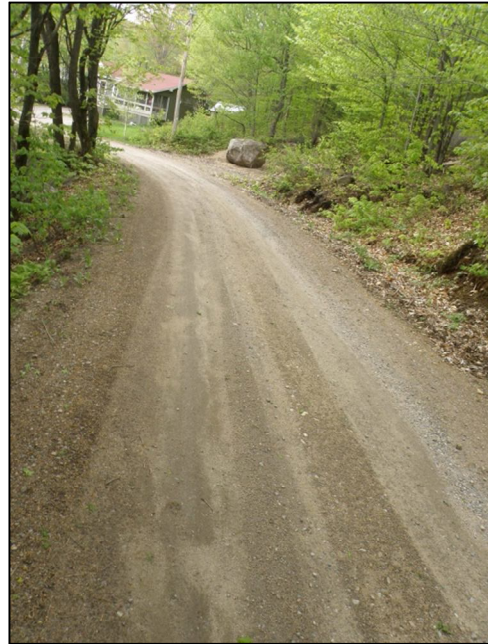
Sept (7) problématiques d'érosion et d'apports en sédiments ont été identifiées dans la périphérie immédiate du lac Bell (tableau 2). Ces sites problématiques peuvent contribuer au ruissellement de surface lors de fortes pluies ou lors de la fonte des neiges. Ce phénomène de ruissellement de surface consiste en l'arrachement des particules de sol et/ou le transport des sédiments vers le point le plus bas du bassin versant, soit le lac Bell. Trois (3) sites affichaient des problématiques d'érosion qui sont situés sur le chemin du lac-Bell et qui peuvent contribuer à l'apport de sédiments vers le lac (carte 2 et annexe 2). Par exemple, pour le chemin dans les pentes fortes (photo 2), des déflecteurs permettraient de diriger les eaux de ruissellement vers le fossé opposé au lac.

Photo 2 : Pente forte, chemin du lac-Bell (site n° E2), Saint-Élie-de-Caxton. © OBVRLY, 2015.

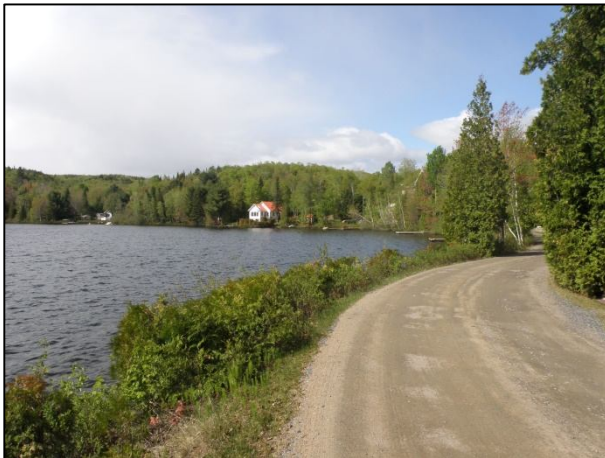
Photo 3 : Chemin du lac-Bell à proximité du lac, Saint-Élie-de-Caxton. © OBVRLY, 2015.

Le chemin du lac-Bell est situé à proximité du lac dans certains secteurs (voir exemple photo 3). Malgré que la pente ne soit pas forte, des apports en sédiments vers le lac ont été observés (site n° E4). Une solution afin de diminuer les apports en sédiments dans ces secteurs consiste à niveler légèrement le chemin, lors du passage de la niveleuse, de façon à obtenir une légère pente qui dirigerait les eaux de ruissellement dans le fossé opposé au lac.

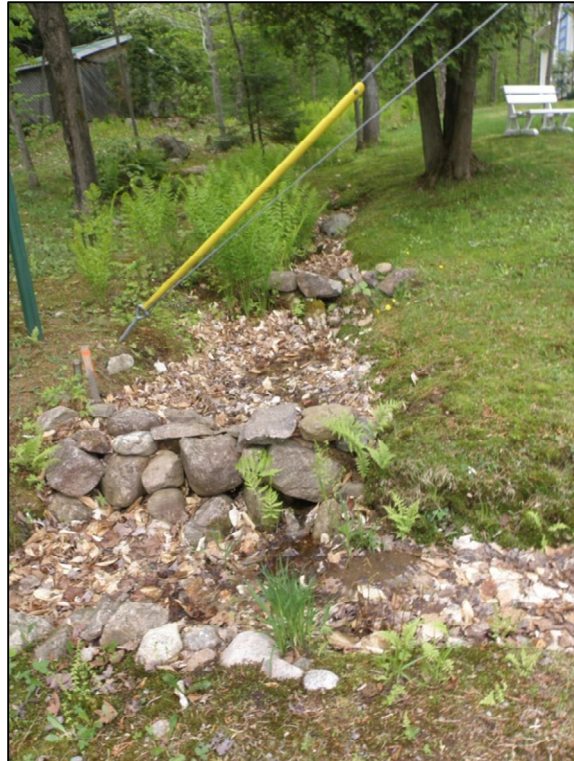
Un résidant riverain a aménagé des seuils (faits de roches placées à la main) dans le fossé bordant son terrain situé en pente formant de petits bassins de sédimentation (photo 4). Ces seuils permettent de ralentir la vitesse de l'eau, réduisant ainsi le potentiel d'érosion en aval des fossés, et permettant de capturer les sédiments provenant de l'amont dans le fossé.

Photo 4 : Seuils dans un fossé, au bout du chemin du lac-Bell, Saint-Élie-de-Caxton.  
© OBVRLY, 2015.

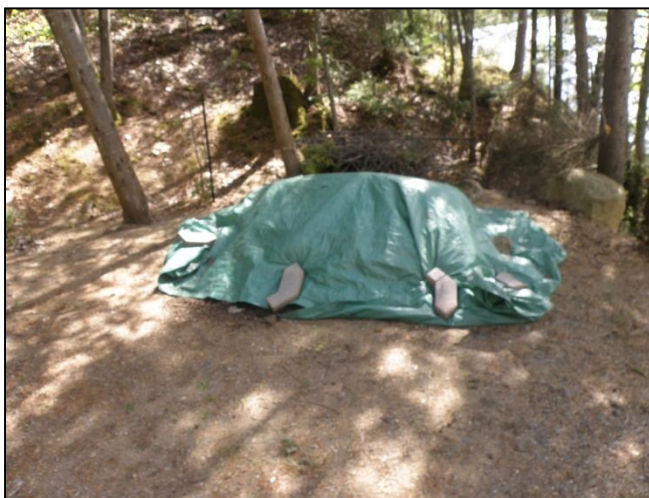
Nous avons observé près du chemin du lac-Bell un tas de terre ou de compost recouvert d'une bâche (photo 5). Cette pratique simple est efficace pour prévenir l'apport de sédiments (terre ou compost) au lac ou aux cours d'eau et fossés avoisinants.

Photo 5 : Tas de terre ou de compost recouvert d'une bâche, chemin du lac-Bell, Saint-Élie-de-Caxton. © OBVRLY, 2015.
