Bilan de santé du lac Bell

Situé à Saint-Élie-de-Caxton

Document produit le 12 juin 2020

Organisme de bassins versants
des rivières du Loup et des Yamachiche

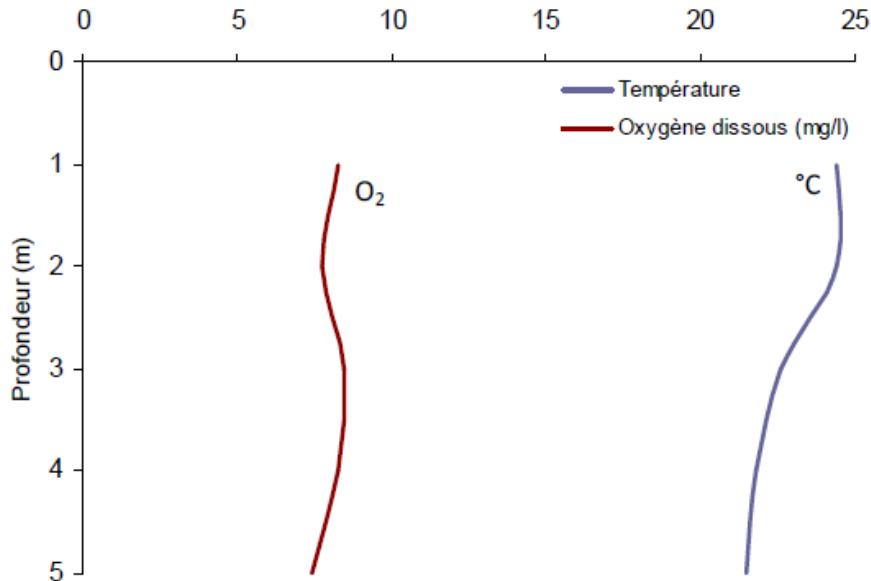
Profil physico-chimique
Lac Bell, septembre 2010

- ❖ Le profil de température démontrait l'absence de stratification thermique en raison de la faible profondeur
- ❖ Le lac Bell était bien oxygéné dans toute sa colonne d'eau
- ❖ Exigence minimale en oxygène pour les salmonidés (truite) : entre 7 et 11 mg/l
- ❖ pH neutre de 7,1
- ❖ Conductivité moyenne de 26 $\mu\text{S}/\text{cm}$ (lacs du territoire entre 12 et 76 $\mu\text{S}/\text{cm}$)
→ apports modérés en minéraux
- ❖ Pas de signe d'eutrophisation

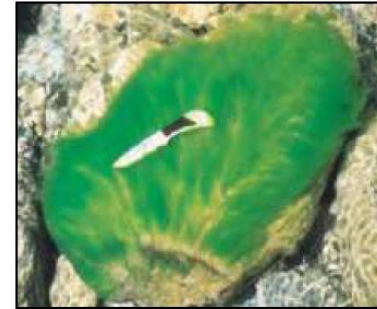
Algues vertes filamenteuses
Source : Biggs et Kilroy, 2000

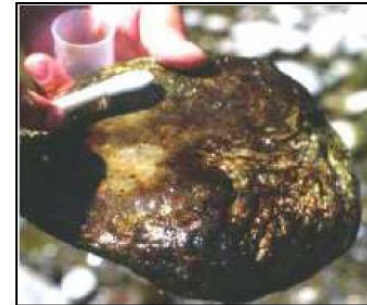
- ❖ Aucune présence d'algues filamenteuses dans les secteurs inventoriés.
- ❖ Présence d'algues périphytiques ou épiphytiques* (algues brunes) dans 63 % des secteurs inventoriés.
- ❖ L'accumulation sédimentaire moyenne dans la zone littorale était de 6 cm, ce qui représente une accumulation faible.
- ❖ Les accumulations les plus importantes (10 cm) étaient situées à l'exutoire d'un des tributaires du lac.

Algues brunes microscopiques
Source : Campeau et coll. 2008
