# Détermination des causes de perturbations du bassin versant du lac du Barrage et du lac Garand - 2013

(Phase 3)

*Municipalité de Saint-Élie-de-Caxton*

Mars 2014

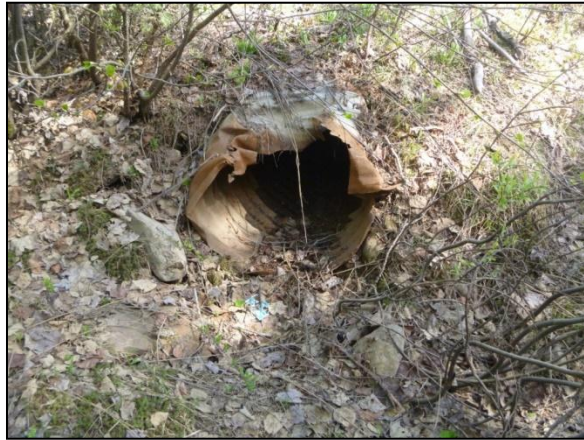
Photo 1 : Ponceau en mauvais état, chemin du lac du Barrage (Voir ponceau n° P7, carte 2 et annexe 1).

Parmi les 7 ponceaux caractérisés (tableau 4), 3 sont dans un état avancé de détérioration. Il serait donc important qu'une démarche d'entretien/remplacement soit entreprise pour ceux-ci. Pour les 3 ponceaux qui sont moyennement détériorés, ils devraient faire l'objet d'une attention particulière pour s'assurer qu'ils soient remplacés. Ceci permettrait de prévenir les apports sédimentaires aux cours d'eau ou des inondations en amont puisque ces ponceaux sont parfois obstrués par de la végétation et/ou par des sédiments. Pour le ponceau qui est peu ou pas détérioré, une visite annuelle serait suffisante pour s'assurer de le conserver en bon état et sans obstacle pour la libre circulation des poissons et de l'eau.

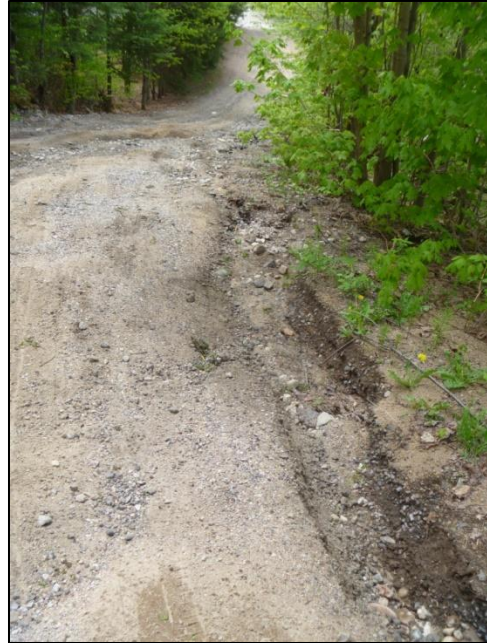
Dans le premier cas, il s'agit de la route Robichaud qui est une route de gravier dont les pentes sont parfois fortes. Lors de la fonte des neiges et de fortes précipitations, les pentes fortes y favorisent une accélération de la vitesse d'écoulement de l'eau, l'arrachement des particules de sol et le transport des sédiments vers le point le plus bas du secteur : le lac. D'ailleurs, un site d'accumulation de sédiments a été identifié près du lac dans ce secteur.

Photo 2 : Ruissellement de surface et écoulement préférentiel, route Robichaud (Voir site n° E3, carte 3 et annexe 3).

- Utiliser des barrières à sédiments ou filtrantes sur les chantiers de construction
- Revégétaliser rapidement dès la fin de l'exécution des travaux
- Installer des déflecteurs dans les pentes des routes et sentiers gravelés
