# Bilan de santé du lac Plaisant

Situé à Saint-Élie-de-Caxton

Document produit le 12 juin 2020

Organisme de bassins versants  
des rivières du Loup et des Yamachiche

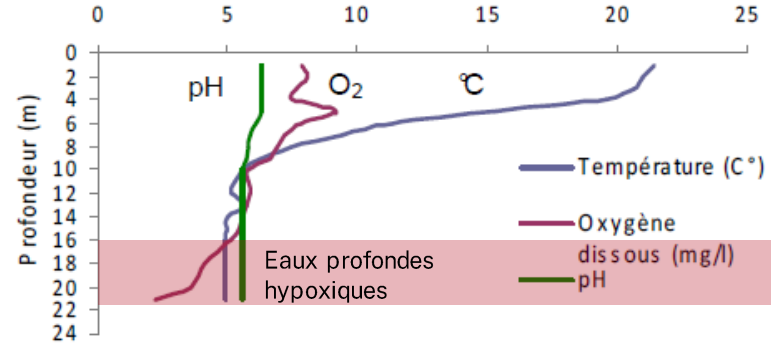
- ❖ Le profil de température illustre une stratification thermique complète
- ❖ Un déficit en oxygène a été observé dans l'hypolimnion (zone profonde et d'eau froide du lac), davantage marqué en août
- ❖ Exigence minimale en oxygène pour les salmonidés (truite) : entre 7 et 11 mg/l
- ❖ pH légèrement acide
- ❖ Conductivité moyenne de 21  $\mu\text{S}/\text{cm}$  (lacs du territoire entre 12 et 76  $\mu\text{S}/\text{cm}$ )  
→ apports relativement faibles en minéraux
- ❖ **Signe léger d'eutrophisation**

**Profil physico-chimique**  
fosse du lac Plaisant, juillet 2009

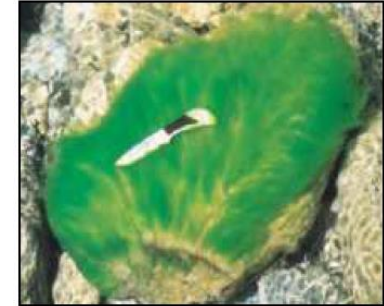
- ❖ Présence d'algues filamenteuses dans seulement 10 % des secteurs inventoriés.
- ❖ Présence d'algues périphytiques ou épiphytiques\* (algues brunes) dans 30 % des secteurs inventoriés.
- ❖ L'accumulation sédimentaire moyenne dans la zone littorale était de 15 cm, ce qui représente une accumulation relativement faible.
- ❖ Les accumulations les plus importantes étaient situées près des tributaires et constituées d'une épaisseur de 36 à 70 cm.

Algues vertes filamenteuses  
Source : Biggs et Kilroy, 2000

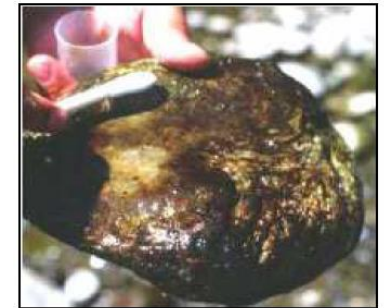
Algues brunes microscopiques  
Source : Campeau et coll. 2008

\*Algues périphytiques ou épiphytiques : algues vivant directement à la surface du substrat (fond du lac) ou sur les plantes

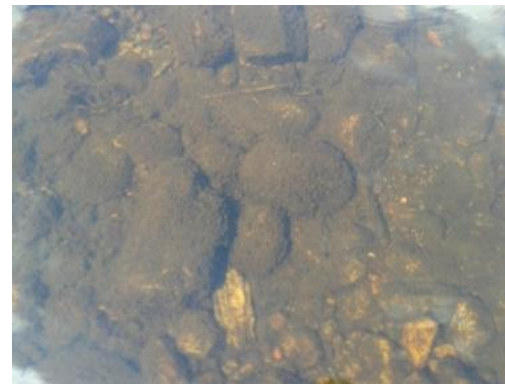
Apparence typique de périphyton  
Crédit photo : Yann Boissonneault

- ❖ L'objectif du protocole est de mesurer le périphyton à différentes zones littorales d'un même lac afin de détecter les secteurs subissant des perturbations
- ❖ Une épaisseur de plus de 4 mm de périphyton représente un enrichissement évident et un signe de dégradation

- ❖ Huit stations inventoriées en 2017, 2018 et 2019
- ❖ Les résultats de l'épaisseur moyenne du périphyton des trois années de suivi, ainsi que des informations complémentaires (pourcentage de recouvrement et présence de filaments), suggèrent qu'il n'y a pas de signes évidents (épaisseur de plus de 4 mm) de dégradation (eutrophisation) en zone littorale du lac Plaisant.

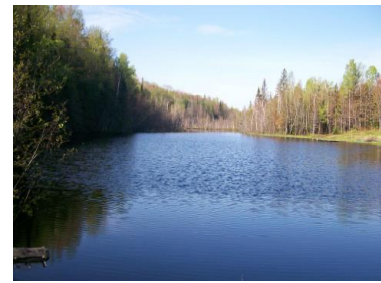
Lac à la Mousse

- ❖ Le lac à la Mousse (Hyacinthe), situé au nord du lac Plaisant, a été caractérisé en phase 1 en 2012. Il présente une eau peu oxygénée, acide et peu minéralisée.
- ❖ Le tributaire reliant les lacs artificiels (Milette et Plante) au lac Plaisant a présenté des concentrations élevées en phosphore total. Ce tributaire emprunte le fossé routier de la route des Lacs avant d'arriver au lac Plaisant, ce qui contribue à augmenter ses concentrations en sédiments et en nutriments.
- ❖ Les petits lacs (à la Mousse, Milette et Plante) agissent comme bassins de rétention pour les sédiments et leur présence est donc bénéfique pour le lac Plaisant.
- ❖ Lors d'analyse au printemps 2014, la sablière n'a pas présenté de connectivité hydrologique avec les fossés de la route des Lacs.
