Bilan de santé du lac à la Pêche

Situé à Saint-Mathieu-du-Parc

Document produit le 11 juin 2020

Organisme de bassins versants
des rivières du Loup et des Yamachiche

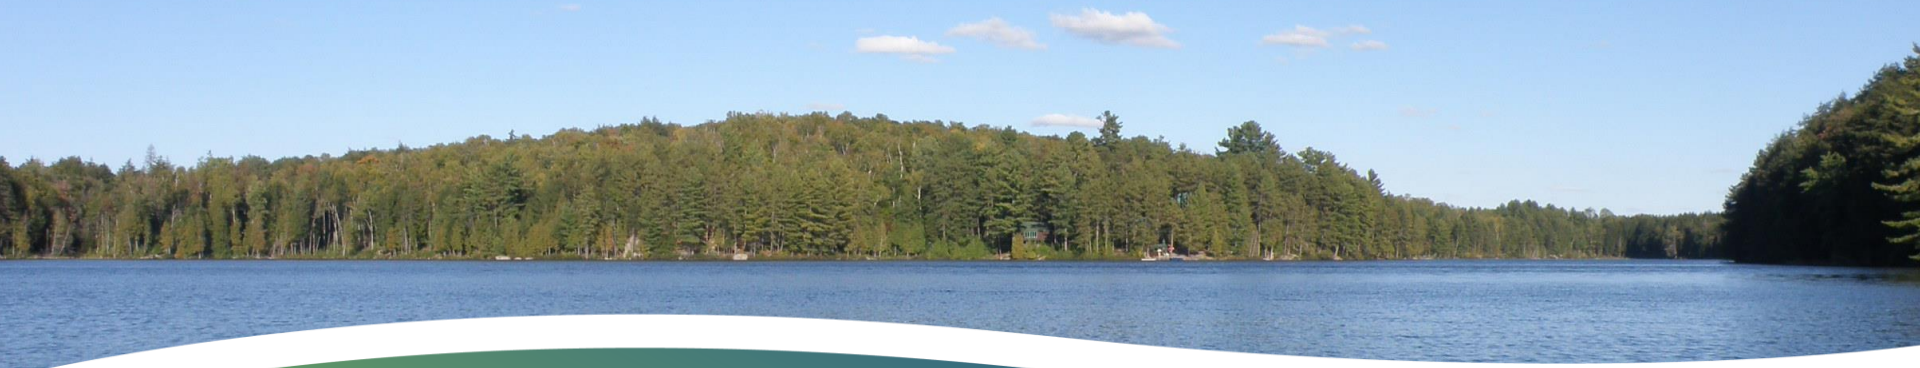
Historique des suivis

OBVRLY phase 1
OBVRLY phase 2
OBVRLY phase 3
Riverains

2010

Profils
physico-
chimique

2013-2014

Analyse de
qualité de l'eau
des tributaires

2015

Analyse du
littoral

**2012 à
2019**

Suite des
suivis RSVL

Début du
suivi RSVL
**2008 à
2011**

Analyse des
bandes
riveraines
2015

Détermination
des causes de
perturbations
2015

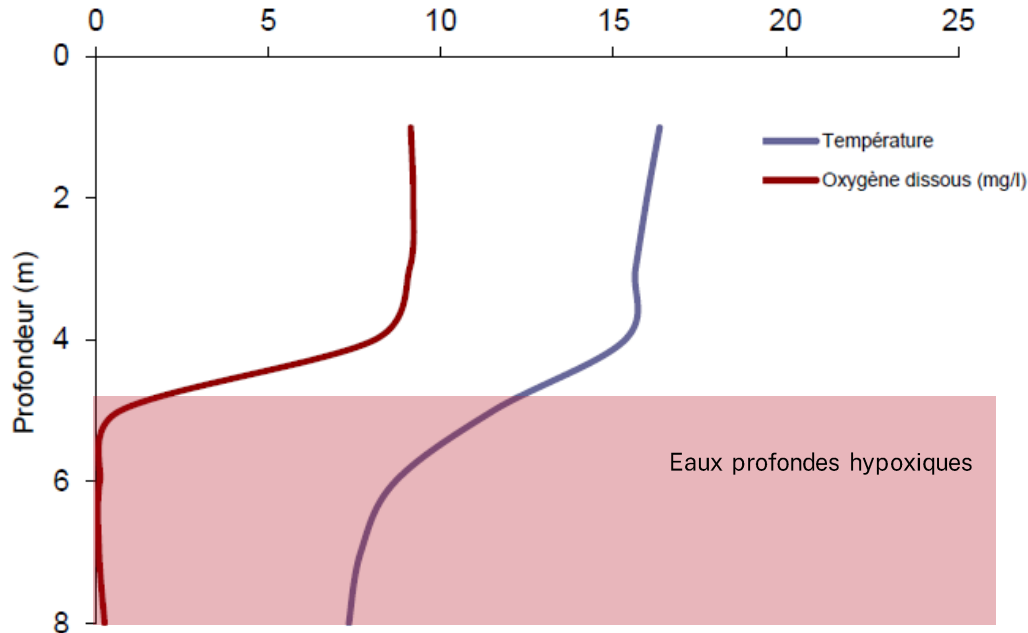
Profil physico-chimique
Lac à la Pêche, septembre 2010

- ❖ Les profils de température illustrent une stratification thermique complète
- ❖ Les profils d'oxygène dissous affichaient un important déficit dans l'hypolimnion (zone profonde d'eau froide)
- ❖ Exigence minimale en oxygène pour les salmonidés (truites) : entre 7 et 11 mg/l
- ❖ pH légèrement acide
- ❖ Conductivité moyenne de 29 $\mu\text{S}/\text{cm}$ (lacs suivis entre 2010 et 2012 : entre 12 et 76 $\mu\text{S}/\text{cm}$)
→ apports intermédiaires en minéraux
- ❖ Signes d'eutrophisation

- Un déficit d'oxygène dans l'hypolimnion du lac a été observé en 2010, possiblement causé par la dégradation microbienne de matière organique. Cette situation d'anoxie au fond du lac peut contribuer au relargage du phosphore accumulé dans les sédiments ;

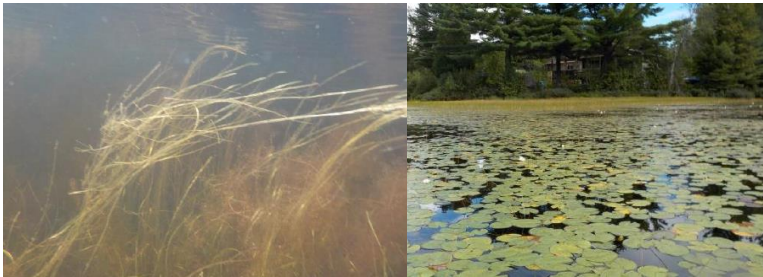
- ❖ Le recouvrement moyen du littoral par les macrophytes en 2015 était de 73 % ce qui traduit une forte abondance
- ❖ 26 espèces identifiées : cette forte diversité est typique de lacs mésotrophes
- ❖ Les deux espèces dominantes sont l'éléocharide aciculaire et la nymphée odorante
- ❖ Aucune plante exotique envahissante n'a été observée, mais certaines plantes indigènes à potentiel envahissant, dont le potamot à larges feuilles

À gauche : Éléocharide aciculaire (*Eleocharis acicularis*)

À droite : Nymphée odorante (*Nymphaea odorata*)

- Un recouvrement élevé du littoral du lac par des plantes aquatiques a été observé en 2015, ce qui suggère des apports externes en nutriments ;
- Les deux plantes aquatiques dominantes en 2015, l'éléocharide aciculaire et la nymphée odorante, sont typiques de milieux eutrophes ;

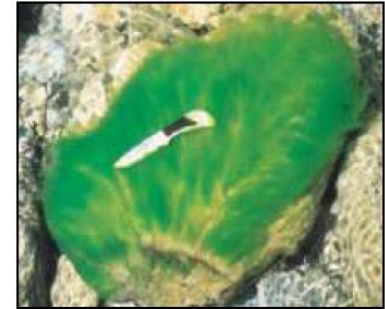
- ❖ La présence d'algues filamenteuses a été observée dans seulement 9 % des secteurs inventoriés, situés au nord du lac.
- ❖ La présence d'algues périphytiques ou épiphytiques* (algues brunes) a été observée dans seulement 9 % des secteurs inventoriés.
- ❖ L'accumulation sédimentaire moyenne dans la zone littorale était de 42 cm, ce qui représente une importante accumulation.
- ❖ Les accumulations les plus importantes (jusqu'à 50 cm) étaient situées à l'ouest, près de l'exutoire des tributaires.

Algues vertes filamenteuses
Source : Biggs et Kilroy, 2000

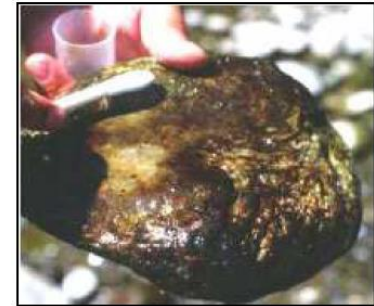
*Algues périphytiques ou épiphytiques : algues vivant directement à la surface du substrat (fond du lac) ou sur les plantes

Algues brunes microscopiques
Source : Campeau et coll. 2008

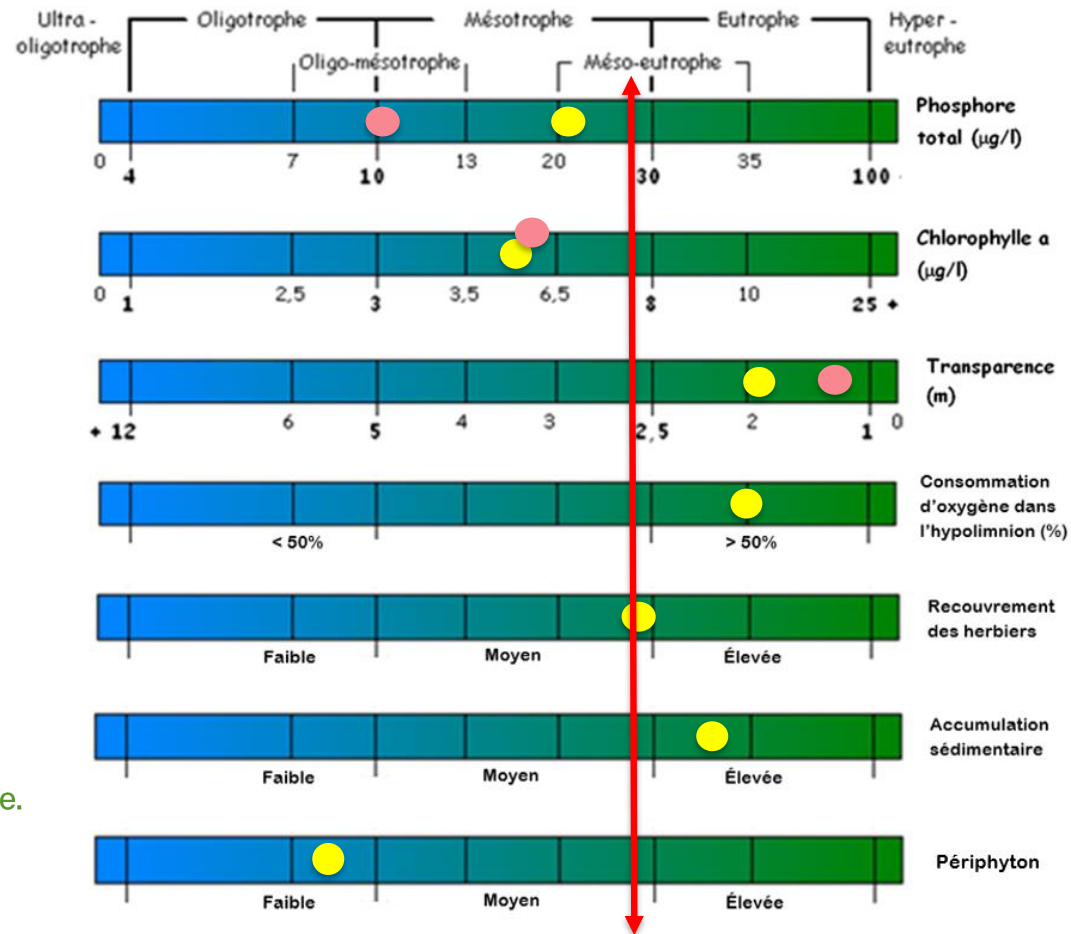
État trophique

- ❖ Les données de phosphore, chlorophylle a et transparence correspondent aux moyennes pluriannuelles des deux bassins enregistrés grâce au RSVL (2008 à 2019).
- ❖ Les dernières analyses complètes ont eu lieu en 2010 (profil du lac) et 2015 (zone littorale).
- ❖ La moyenne des indicateurs utilisés illustre un vieillissement typique d'un milieu méso-eutrophe.
- ❖ Les données de 2016 (plus récentes données complètes du RSVL) exposent une baisse importante des apports en phosphore (tendance non significative, à confirmer).

Le lac à la Pêche est caractérisé par un vieillissement typique d'un milieu méso-eutrophe selon les données recueillies de 2008 à 2019
