## **SUIVI DU PÉRIPHYTON DE SEPT LACS DE LA MUNICIPALITÉ DE SAINT-ÉLIE-DE-CAXTON - 2017, 2018 ET 2019 -**

**PETIT ET GRAND LACS LONG  
LAC PLAISANT  
LAC BELL  
LACS DU BARRAGE ET GARAND  
PETIT LAC ROSE**

Mars 2020

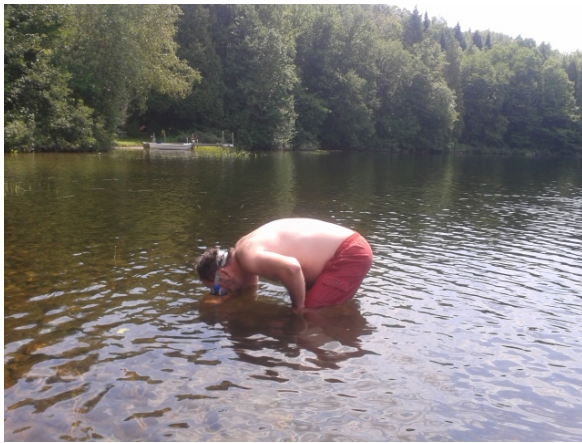
Photo de gauche : Prise de mesure de l'épaisseur du périphyton au Grand lac Long à Saint-Élie-de-Caxton en août 2017

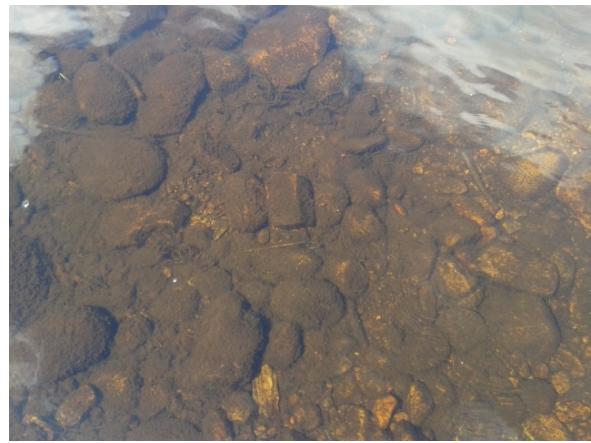
Photo de droite : Apparence typique du périphyton (algues brunes) sur les roches au lac du Barrage à Saint-Élie-de-Caxton en août 2017

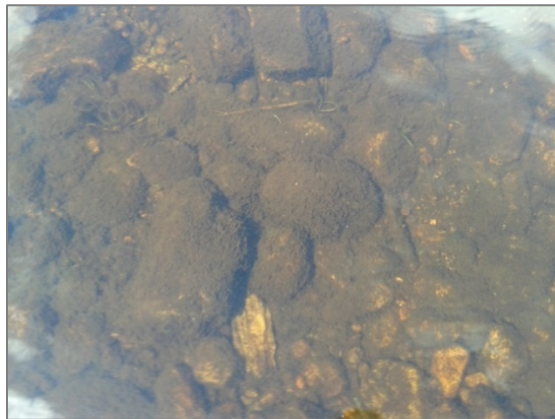
Apparence typique du périphyton (algues brunes) sur les pierres en zone littorale au lac Garand, site Gara-02. Municipalité de Saint-Élie-de-Caxton. Photo : Yann Boissonneault, 9 août 2017.

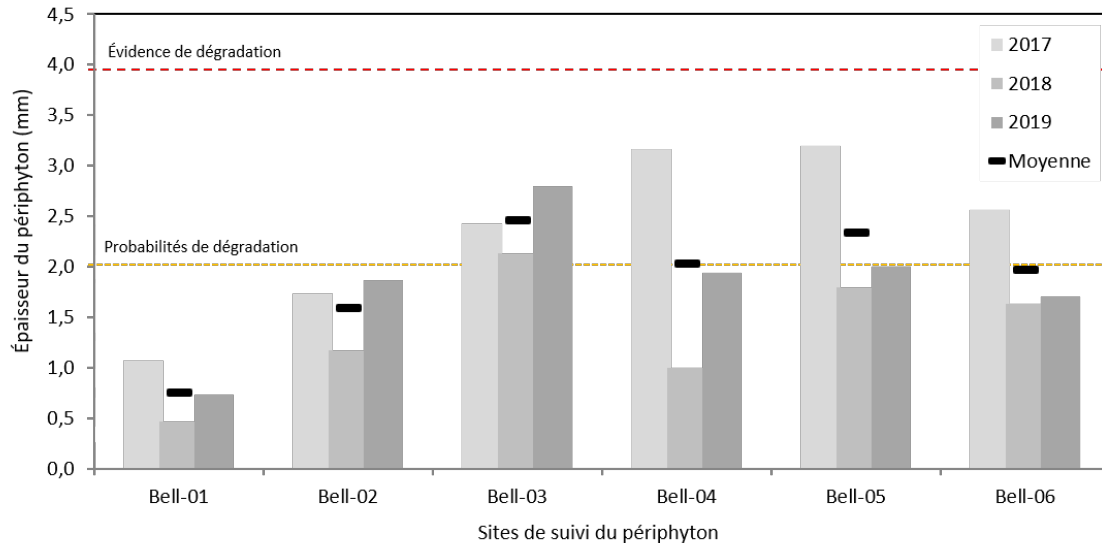
Figure 1 : Épaisseurs du périphyton mesurées aux six sites inventoriés en zone littorale au lac Bell en 2017, 2018 et 2019, municipalité de Saint-Élie-de-Caxton. Bâtons gris = épaisseur moyenne, ligne tiret jaune = seuil à partir duquel il y a augmentation des probabilités de dégradation, ligne tiret rouge = seuil à partir duquel il y a évidence de dégradation. Localisation des sites d'échantillonnage présentée à la carte 1.

En **2017**, pour les six sites situés en zone littorale du lac Bell ayant fait l'objet d'un suivi du périphyton, il a été observé que l'épaisseur moyenne du périphyton sur les roches dépassait 2 mm pour quatre des six sites suivis (figure 1 et tableau 3a). Une épaisseur moyenne du périphyton supérieure à 2 mm signifie qu'il y a une augmentation des probabilités de dégradation de la zone littorale du lac à ces endroits. Deux de ces sites de suivi du périphyton (Bell-05 et Bell-06) sont situés dans un secteur peu ou pas habité à l'ouest du lac (carte 1). La présence de débris végétaux (ex. : branches d'arbres) observée à ces sites pourrait expliquer cette épaisseur moyenne relativement plus élevée. Les apports en matière organique et en nutriments provenant de la décomposition des débris végétaux peuvent influencer l'épaisseur du périphyton. Les deux autres sites (Bell-03 et Bell-04) qui présentaient une épaisseur moyenne supérieure à 2 mm sont situés dans le secteur Est du lac Bell (carte 1). La proximité de ces sites de suivi avec le chemin du lac Bell et la présence d'habitations à proximité du lac dans ce secteur pourraient expliquer cette épaisseur moyenne relativement plus élevée pour ces deux sites, en raison des apports en sédiments et en nutriments provenant de ces infrastructures. Cependant, ces quatre sites présentaient une épaisseur moyenne du périphyton qui ne dépassait pas 4 mm (figure 1). Rappelons qu'une épaisseur du périphyton de 4 mm correspond à un seuil au-delà duquel la dégradation du lac est évidente.

Les sites Bell-01 et Bell-02 présentaient une épaisseur moyenne du périphyton qui ne dépassait pas 2 mm, ne suggérant pas de signes évidents de dégradation (figure 1 et tableau 3a). Ces sites sont situés dans le secteur nord du lac Bell, secteur caractérisé par la présence de quelques habitations situées en milieu boisé (carte 1).

En 2017, quatre des six sites présentaient une augmentation des probabilités de dégradation à l'égard de l'eutrophisation (épaisseur du périphyton entre 2 mm et 4 mm). Entre 2017 et 2019, seulement un site (Bell-03) présentait un dépassement de 2 mm d'épaisseur du périphyton pour les trois années de suivi. Dans ce secteur, la proximité de ce site avec le chemin du lac Bell et la présence d'habitations à proximité du lac pourraient expliquer cette épaisseur moyenne relativement plus élevée. Une attention particulière devra être portée à ce secteur, afin de contrôler les apports sédimentaires et en nutriments, et conséquemment, pour prévenir l'eutrophisation qui pourrait découler des activités humaines qui y sont présentes. En 2019, un deuxième site (Bell-05) présentait une épaisseur moyenne du périphyton qui était de 2 mm, seuil au-delà duquel il y a augmentation de probabilités de dégradation de la zone littorale (figure 1).

**Au lac Bell, entre 2017 et 2019**, deux sites (Bell-03 et Bell-05; figure 1) présentaient une épaisseur moyenne interannuelle qui se situe entre 2 mm et 4 mm, ce qui suggère une augmentation des probabilités de dégradation de la zone littorale à l'égard de l'eutrophisation. Deux autres sites (Bell-04 et Bell-06; figure 1) présentent des valeurs interannuelles près de ce seuil de 2 mm. Pour deux de ces quatre sites (Bell-05 et Bell-06; carte1) qui se situent dans un secteur peu habité autour du lac, il est difficile d'identifier les causes qui pourraient expliquer ces résultats, alors que les deux autres sites (Bell-03 et Bell-04; carte1) sont situés en milieu habité près du chemin du lac Bell. Les sites Bell-01 et Bell-02, situés au nord du lac Bell dans un secteur relativement boisé dont les pentes sont abruptes, ont présenté une épaisseur moyenne interannuelle du périphyton qui était inférieure à 2 mm, ne suggérant pas de problèmes de dégradation de la zone littorale dans ce secteur.

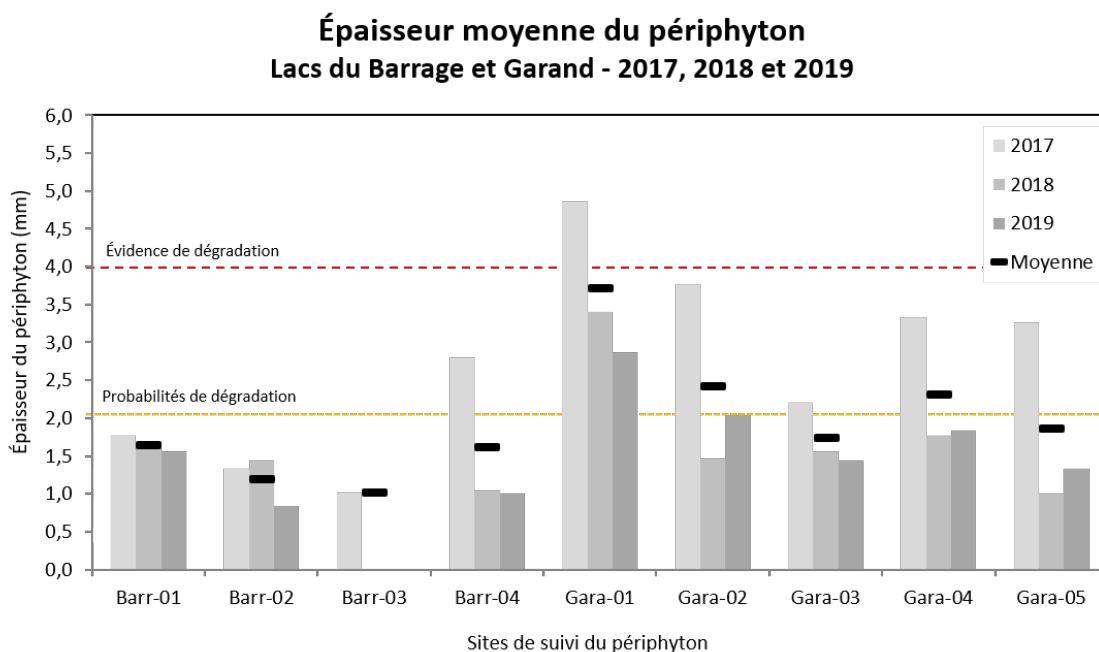
Figure 3 : Épaisseurs du périphyton mesurées aux quatre sites inventoriés en zone littorale au lac du Barrage et Garand en 2017, 2018 et 2019, municipalité de Saint-Élie-de-Caxton. Bâtons gris = épaisseur moyenne, ligne tiret jaune = seuil à partir duquel il y a augmentation des probabilités de dégradation, ligne tiret rouge = seuil à partir duquel il y a évidence de dégradation. Localisation des sites d'échantillonnage présentée à la carte 3.

**En 2018**, la majorité des sites des lacs Garand et du Barrage présentaient des épaisseurs moyennes du périphyton qui étaient moindres que les mesures réalisées en 2017 (figure 3). Sept sites sur les huit inventoriés présentaient des épaisseurs du périphyton inférieures à 2 mm, signifiant qu'il n'y avait pas de signes évidents de détérioration pour ceux-ci. Un seul site présentait un dépassement de ce seuil de 2 mm (Gara-01, tableau 5b), signifiant une augmentation des probabilités de dégradation (eutrophisation) pour ce secteur (carte 3). Il est à noter que ce site présentait aussi en 2017 l'épaisseur du périphyton la plus élevée avec un dépassement du seuil de 4 mm d'épaisseur (tableau 5b et figure 3).

**Entre 2017 et 2019**, l'épaisseur moyenne interannuelle du périphyton des sites du **lac du Barrage** était inférieure 2 mm (figure 3), ne suggérant pas de signes évidents de détérioration de la zone littorale. Pour le **lac Garand**, l'épaisseur moyenne interannuelle du périphyton dépassait le seuil de 2 mm pour trois des cinq sites (Gara-01, Gara-02 et Gara-04 ; figure 3) suggérant une augmentation des probabilités de détérioration de la zone littorale pour ces secteurs (carte 3). C'est le site Gara-01 qui présentait les valeurs les plus élevées de l'épaisseur du périphyton, avec un dépassement du seuil de 4 mm, mais seulement en 2017 (figure 3).

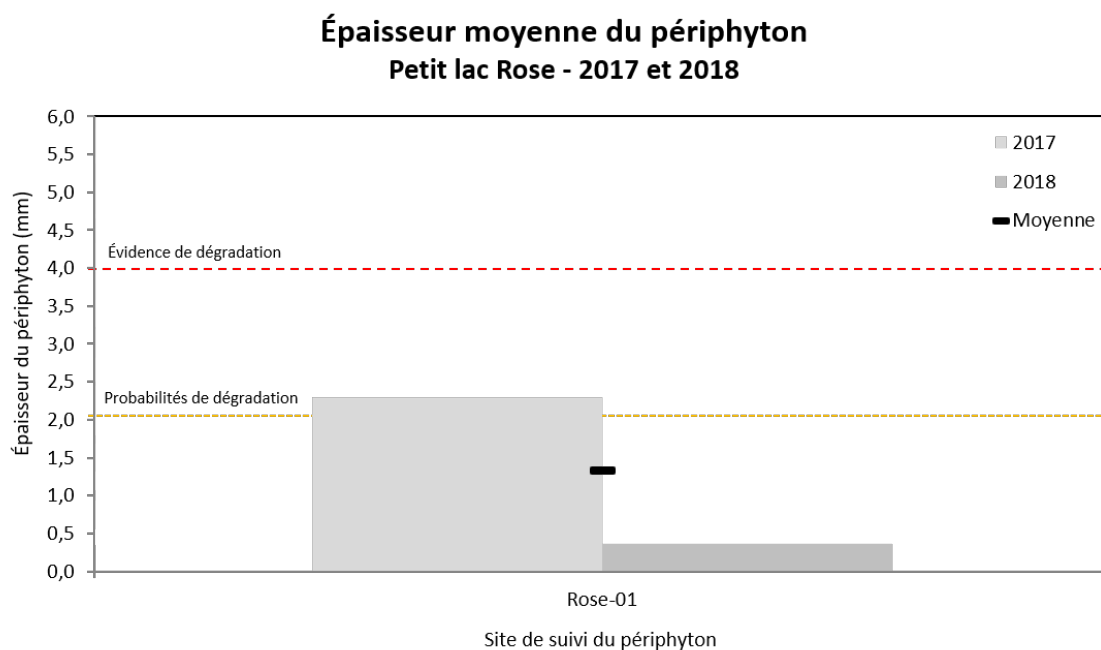
Figure 4 : Épaisseurs du périphyton mesurées à un seul site inventorié en zone littorale au Petit lac Rose en 2017 et 2018, municipalité de Saint-Élie-de-Caxton. Bâtons gris = épaisseur moyenne, ligne tiret jaune = seuil à partir duquel il y a augmentation des probabilités de dégradation, ligne tiret rouge = seuil à partir duquel il y a évidence de dégradation. Localisation des sites d'échantillonnage présentée à la carte 4.

Malgré que le suivi du périphyton ait été effectué pour un seul site au Petit lac Rose, les résultats de cette étude suggèrent une augmentation des probabilités de dégradation (eutrophisation) pour ce secteur du lac en 2017. Cependant, l'épaisseur moyenne du périphyton était beaucoup plus faible en 2018, suggérant qu'il n'y avait pas de signes évidents de détérioration pour cette dernière année de suivi. L'épaisseur moyenne interannuelle du périphyton de ces deux années se situe sous le seuil de 2 mm, suggérant l'absence de détérioration dans la zone littorale du Petit lac Rose (figure 4).

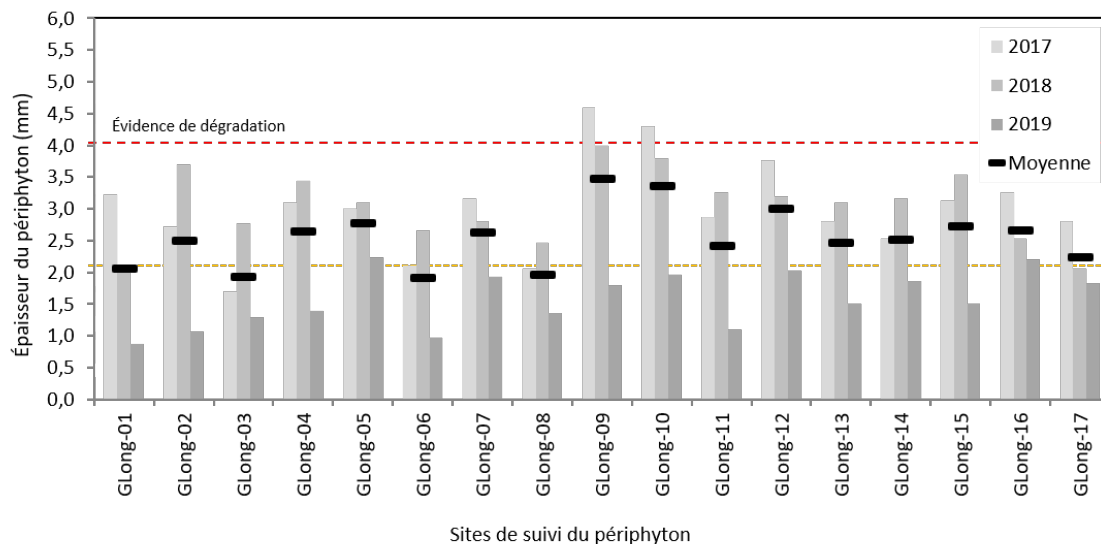
Figure 5 : Épaisseurs du périphyton mesurées aux dix-sept sites inventoriés en zone littorale au Grand lac Long en 2017, 2018 et 2019, municipalité de Saint-Élie-de-Caxton. Bâtons gris = épaisseur moyenne, ligne tiret jaune = seuil à partir duquel il y a augmentation des probabilités de dégradation, ligne tiret rouge = seuil à partir duquel il y a évidence de dégradation. Localisation des sites d'échantillonnage présentée à la carte 5.

Au **Grand lac Long**, en 2017 et 2018, l'épaisseur importante du périphyton observée pour la majorité des sites inventoriés se traduit par une augmentation des probabilités d'eutrophisation pour l'ensemble de la zone littorale du lac. Malgré que ces valeurs étaient sous ce seuil en 2019, les valeurs moyennes interannuelles (2017 à 2019) sont toujours supérieures à 2 mm pour treize sites des dix-sept sites inventoriés (figure 5). Par contre aucun site ne présente une épaisseur moyenne interannuelle supérieure à 4 mm, ce qui aurait suggéré une évidence de dégradation de la zone littorale.

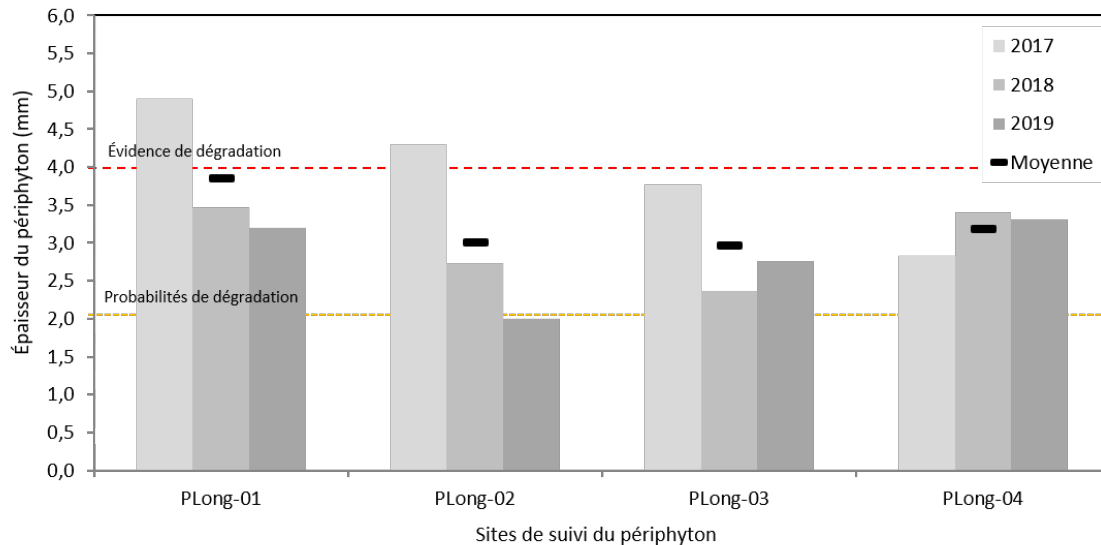
Figure 6 : Épaisseurs du périphyton mesurées aux quatre sites inventoriés en zone littorale du Petit lac Long en 2017, 2018 et 2019, municipalité de Saint-Élie-de-Caxton. Bâtons gris = épaisseur moyenne, ligne tiret jaune = seuil à partir duquel il y a augmentation des probabilités de dégradation, ligne tiret rouge = seuil à partir duquel il y a évidence de dégradation. Localisation des sites d'échantillonnage présentée à la carte 6.

En **2017**, au **Petit lac Long**, pour les quatre sites ayant fait l'objet d'un suivi du périphyton, il a été observé que l'épaisseur moyenne du périphyton sur les roches dépassait 2 mm pour tous les secteurs inventoriés (figure 6, tableau 8a), suggérant une augmentation des probabilités de dégradation. Deux de ces sites dépassaient 4 mm d'épaisseur du périphyton indiquant une évidence de dégradation de ces deux secteurs situés au nord-est et au sud-est du Petit lac Long (sites PLong-01 et PLong-02; figure 6, tableau 8a et carte 6).

En **2018**, tous les sites inventoriés au **Petit lac Long** présentaient un dépassement de 2 mm du seuil d'épaisseur du périphyton, suggérant une augmentation des probabilités de dégradation (tableau 8b). Cependant, aucun site ne dépassait le seuil de 4 mm d'épaisseur du périphyton (figure 6).

Entre 2017 et 2019 au **Petit lac Long**, tous les sites présentait une épaisseur importante du périphyton. Les valeurs moyennes interannuelles sont supérieures à 2 mm, et inférieures à 4 mm (figure 6), ce qui suggère une augmentation des probabilités de dégradation de la zone littorale pour ce lac.
