Projet d'entretien des bandes riveraines en zone agricole en 2018

*Municipalités de Saint-Justin, Maskinongé,
Sainte-Ursule, Saint-Boniface, Saint-Paulin,
Yamachiche et Saint-Sévère*

Bilan commun du projet

Décembre 2018

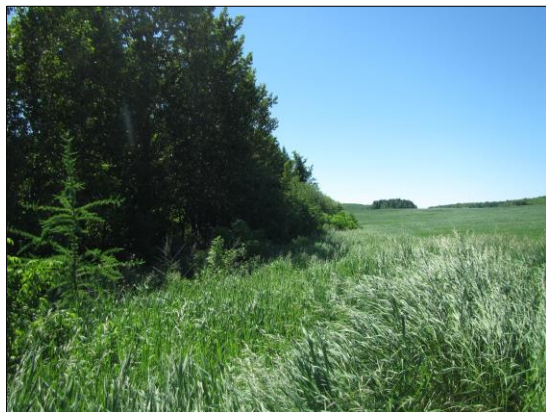
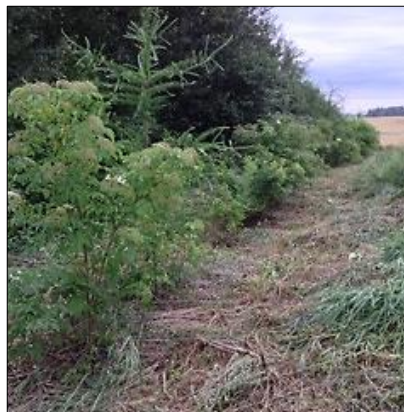
Figure 6. Aspect de la bande riveraine avant et après le débroussaillage dans un secteur représentatif de Saint-Boniface. La largeur débroussaillée est de 2,5 mètres.

L'entretien effectué par débroussaillage manuel a permis de bien dégager les bandes riveraines des mauvaises herbes. La largeur de débroussaillage variait de part et d'autre de la bande riveraine en fonction de la distance avec la culture présente (Figure 6). La largeur de débroussaillage semble être adéquate pour dégager les végétaux implantés des espèces compétitrices. Environ 6 500 mètres linéaires ont été débroussaillés sur 2,5 mètres de large, ce qui représente une surface d'environ 16 250 mètres carrés. Comme la caractérisation a montré que certaines bandes riveraines nécessitaient moins d'entretien que prévu, des segments supplémentaires de bandes riveraines non caractérisées ont été débroussaillés (environ 1 400 m). La majorité des espèces feuillues datant de plus de deux ans nécessitaient une taille de formation et les producteurs ont été avisés. Le temps requis pour le débroussaillage pour le territoire de l'OBVRLY fut de 100 heures pour quatre ouvriers sylvicoles.

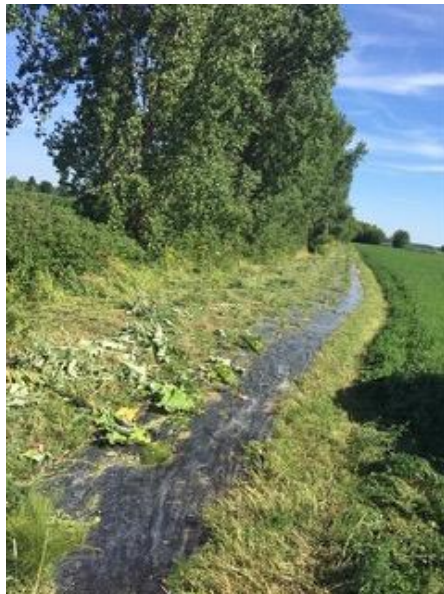
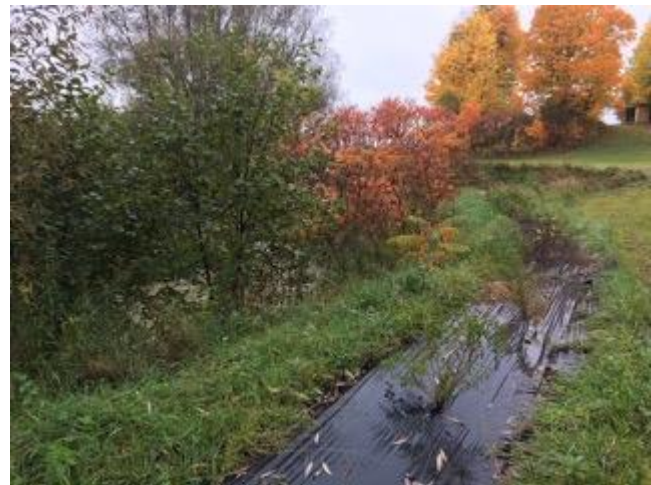
Figure 7. Entretien d'une portion du ruisseau Déziel et plantation d'une portion de la rivière l'Ormière.

Très belle repousse des plants repiqués en 2017. Donc, en 2018 aucun arbuste n'a été repiqué, mais environ 70 arbres ont été plantés au printemps. Beaucoup d'herbacées compétitionnent avec les plants de la bande riveraine. Le traitement de débroussaillage a été très utile pour favoriser la croissance des

plants implantés. Le débroussaillage a été effectué en juillet 2018. Les bandes riveraines ont bien profité et ont acquis une bonne maturité et une bonne hauteur, mais il y a encore beaucoup d'espèces envahissantes, telles que le panais et la bardane. L'entretien est à surveiller dans les années venir. Cette année lors des arrosages chimiques, les producteurs ont respecté une bonne distance de la bande riveraine, car les bandes riveraines ne semblent pas avoir été endommagées. De plus, les producteurs ont été avisés des problématiques rencontrées dans les années antérieures.
