PLAN DIRECTEUR DU LAC À LA PERCHAUDE

Saint-Alexis-des-Monts

Document produit par l'Organisme de
bassins versants des rivières du Loup et des
Yamachiche (OBVRLY)

JANVIER 2022

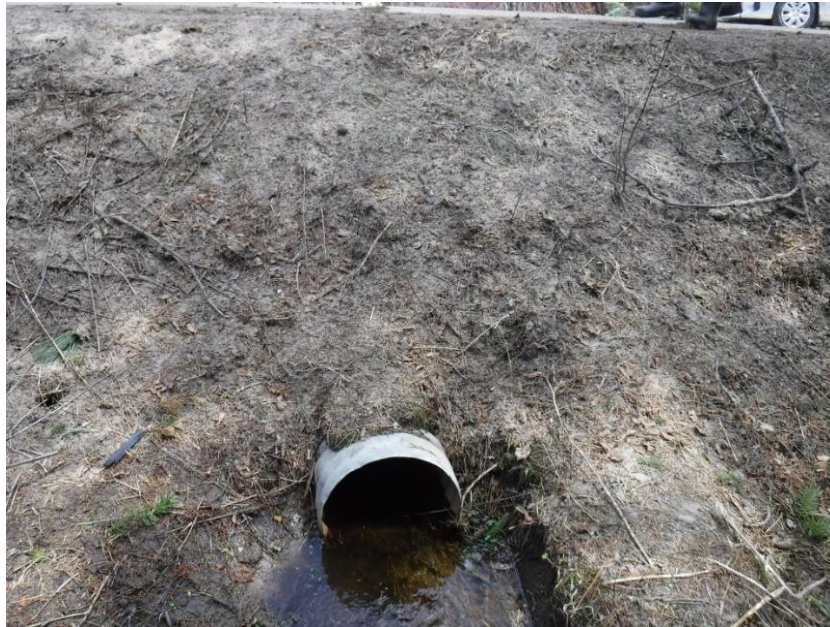
Figure 1 : Ponceau très détérioré (site P02) à Saint-Alexis-des-Monts en 2019

80 % des ponceaux inventoriés. L'utilisation de géotextile permettrait d'assurer la durabilité des infrastructures, notamment en empêchant que les ponceaux soient déchaussés par les eaux de ruissellement avec le temps.

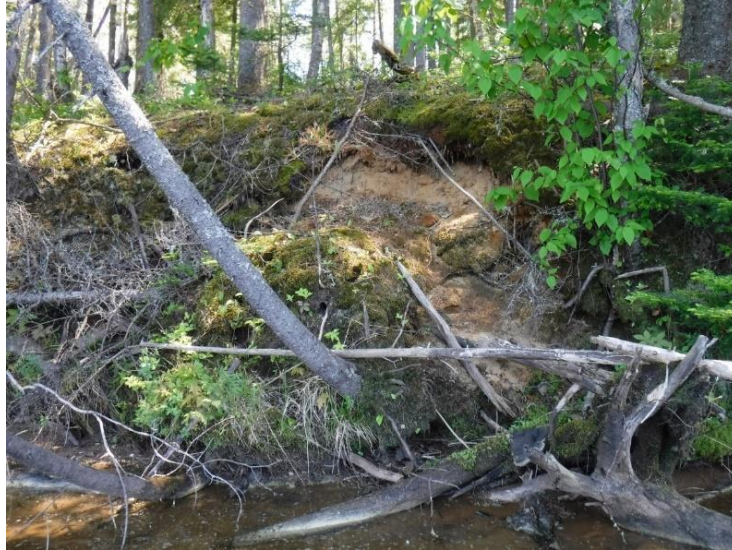
Les résultats ont démontré que 57,5 % des sites visités présentaient des problématiques de type « érosion ». De ce pourcentage, de nombreux décrochages en berge ont été observés au sud du lac, dénotant une pente plus abrupte (figure 2). Une stabilisation des berges serait nécessaire pour contrer les décrochages importants en rive.

Figure 2 : Décrochage important en rive dans une pente forte (site A26) à Saint-Alexis-des Monts en 2019

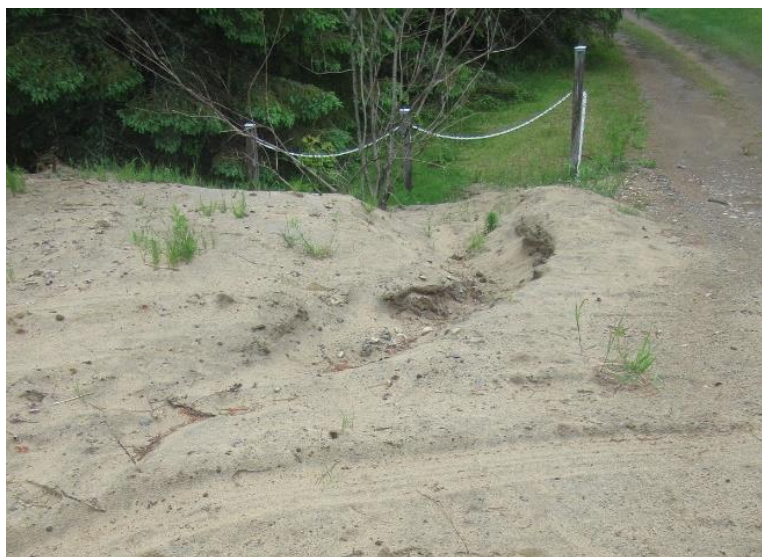
De plus, parmi ce pourcentage, plusieurs sites de ravinement ont été observés sur le bord des routes (figure 3). Une bonne gestion environnementale des eaux de ruissellement pourrait permettre de contrer ce phénomène.

Figure 3 : Ravinement en bordure d'un chemin privé au sud-ouest du lac à la Perchaude (site A01) en 2019

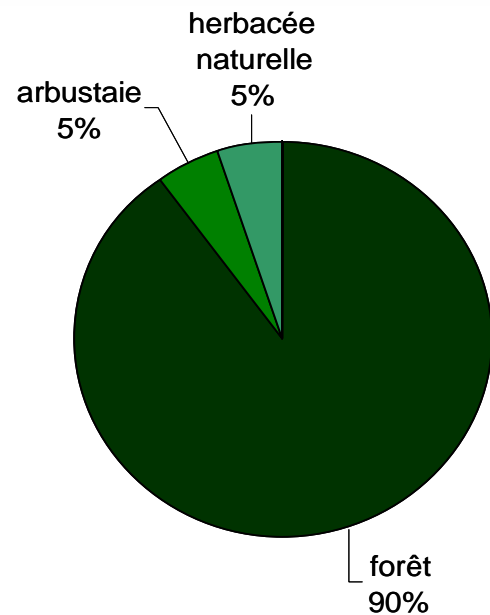
Une analyse de la composition des rives du lac à la Perchaude appartenant à la classe A de l'IQBR (excellente qualité) permet de constater qu'elles sont composées essentiellement de forêts (figure 4). Généralement, les rives appartenant à la classe A de cet indice correspondent aux rives naturelles caractérisées par l'absence de composantes d'origine humaine. Il est possible de voir à la carte 4 que l'ensemble des rives du secteur sud du lac affiche une excellente qualité (IQBR, classe A), car elles ne sont pas habitées. La composition moyenne des rives appartenant à la classe A de l'IQBR ne comporte aucune superficie occupée par des éléments susceptibles d'altérer le milieu aquatique, telles les pelouses et les infrastructures (figure 4). Ces rives naturelles représentent près de 20 % de l'ensemble des rives du lac à la Perchaude.

Figure 4 : Composition moyenne d'une rive du lac à la Perchaude en 2008, IQBR classe A

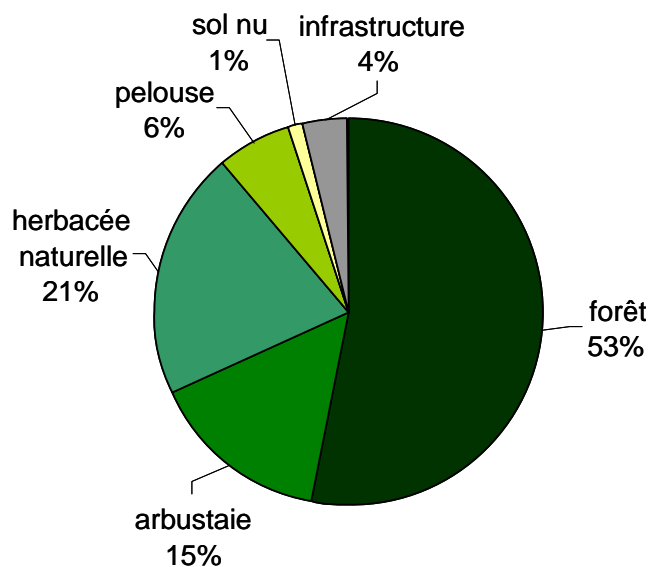
Figure 5 : Composition moyenne d'une rive du lac à la Perchaude en 2008, IQBR classe B

Les rives du lac à la Perchaude appartenant à la classe B de l'IQBR, rives de bonne qualité, comprennent des composantes d'origine humaine telles les pelouses et les infrastructures qui représentent 10 % des rives (figure 5). Pour ces rives, une diminution de la présence d'arbres (forêt) de près de 40 % est observée comparativement aux rives appartenant à la classe A. Notons que les arbustes et les herbacées naturels représentent en moyenne plus du tiers de ces rives. Cette catégorie de rives occupe près de 20 % du tour du lac à la Perchaude (tableau 7, carte 4).

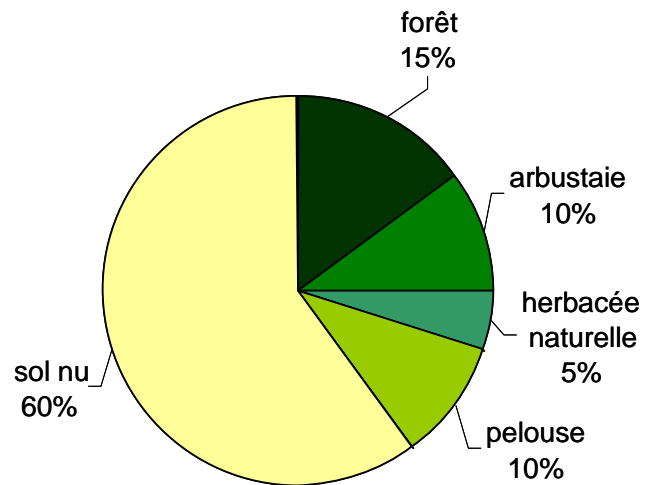
Les rives qui appartiennent à la classe E de l'IQBR, de très faible qualité, affichent une forte artificialisation en raison d'importantes superficies occupées par les sols nus (figure 8). Les sols nus représentent 60 % des rives appartenant à cette classe, alors que les pelouses occupent 10 % des superficies. Les composantes naturelles : forêts, arbustes et herbacées naturelles représentent seulement 30 % de l'ensemble de la rive. Ces rives occupent le secteur nord du lac et la présence d'un chemin contribue à leur faible classement (carte 4). Par conséquent, ce secteur peut contribuer fortement aux apports en nutriments vers le lac, en raison des charges élevées en sédiments possiblement apporter lors de fortes pluies. Toutefois, seulement 5 % des rives du lac appartiennent à la classe E (tableau 7).

Figure 8 : Composition moyenne d'une rive du lac à la Perchaude en 2008, IQBR classe E

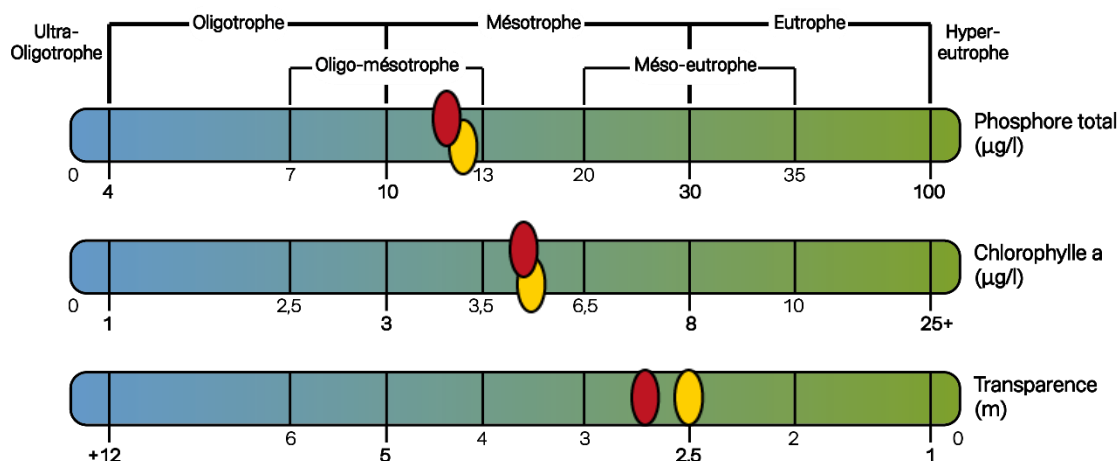
La concentration moyenne pluriannuelle de **phosphore total** (12,6 µg/l) indique que les eaux du lac à la Perchaude sont enrichies par cet élément nutritif (figure 9). Ce lac est situé à la limite de la classe du niveau trophique oligo-mésotrophe.

En ce qui a trait à la **transparence** de l'eau, le disque de Secchi est visible jusqu'à une moyenne pluriannuelle de 2,5 mètres de profondeur (figure 9), ce qui indique un niveau trophique méso-eutrophe caractérisé par une eau trouble. Les algues en suspension et le carbone organique dissous sont deux paramètres affectant à la baisse la transparence de l'eau. La moyenne de 2,7 mètres observée en 2021 était légèrement plus élevée que les données pluriannuelles et s'expliquent probablement par des valeurs de chlorophylle a et de carbone organique dissous également plus faible en 2021.

Figure 9 : Diagramme de classement du niveau trophique du lac à la Perchaude obtenu à partir des moyennes pluriannuelles des données physicochimiques obtenues entre 2009 et 2021 (jaune) et des valeurs de 2021 (rouge)

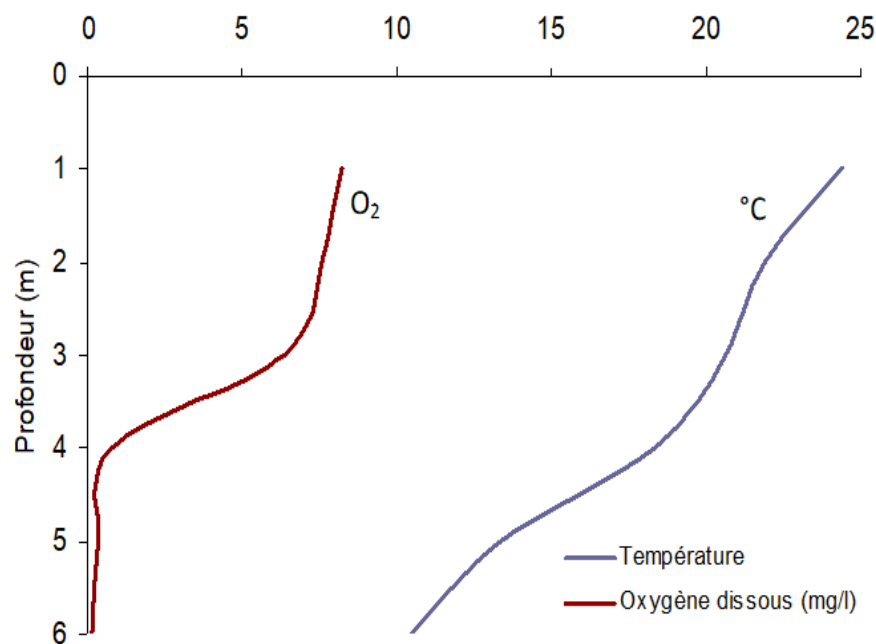
Les profils de **température** réalisés au lac à la Perchaude en 2010 et 2021 illustrent que la stratification thermique est incomplète, car ce lac est peu profond. Une diminution de la température est toutefois observable entre la surface et le fond du lac, pour atteindre près de 10°C près du fond (figures 10 et 11). Cependant, la température des eaux profondes devrait atteindre environ 4°C pour que l'on puisse établir qu'il y ait véritablement une stratification thermique complète du lac.

Figure 10 : Profil physicochimique du lac à la Perchaude, 2 septembre 2010

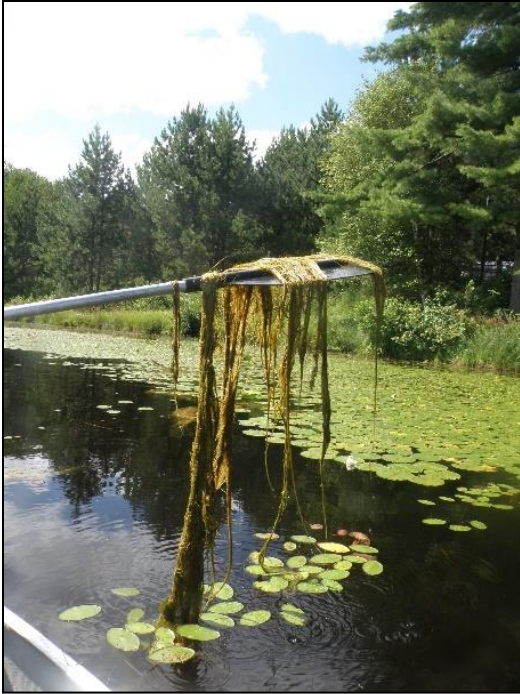
Figure 12 : Éléocharide aciculaire hors de l'eau à l'aide d'une pagaie

L'éléocharide aciculaire est une plante aquatique typique des milieux aquatiques peu profonds, tels les étangs ou les marais. Formants des tapis serrés et possédants des tiges sans feuilles, elle a l'allure de grands cheveux verts flottant à la surface de l'eau. Soulignons que cette espèce est répandue sur toute l'Amérique du Nord (Marie-Victorin, 1995). Cette espèce était présente dans tous les secteurs littoraux inventoriés du lac à la Perchaude en 2011.

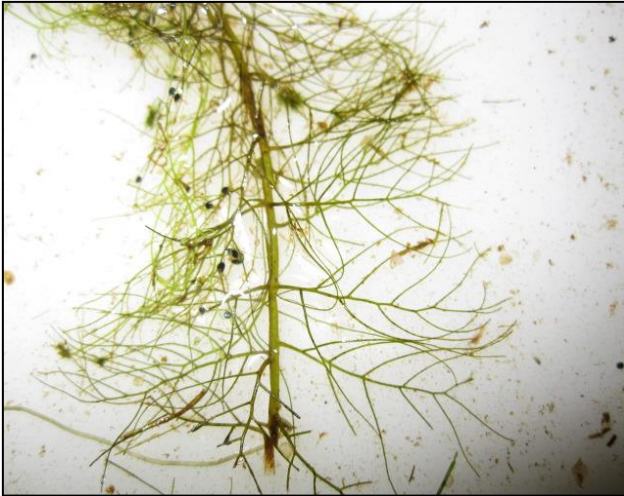
Figure 14 : Myriophylle *sp.* (échantillon prélevé au lac à la Perchaude pour identification à l'aide d'un stéréoscope en laboratoire)

Le **myriophylle** observé au lac à la Perchaude n'a pu être identifié à l'espèce, car aucune fleur nécessaire à l'identification n'a été trouvée (figure 14). Distinguer les espèces de myriophylles en l'absence de fleurs ou de fruits s'avère une tâche très difficile (Fleurbec, 1987), souvent une analyse de l'ADN est requise pour confirmer l'identification (Washington, 2001). Cependant, cette espèce n'est pas le myriophylle à épis (*Myriophyllum spicatum*), une espèce exotique envahissante, car des caractéristiques anatomiques ont permis d'écarter cette espèce.
