# Détermination des causes de perturbations du bassin versant du lac Plaisant - 2014

(Phase 3)

*Municipalité de Saint-Élie-de-Caxton*

Août 2014

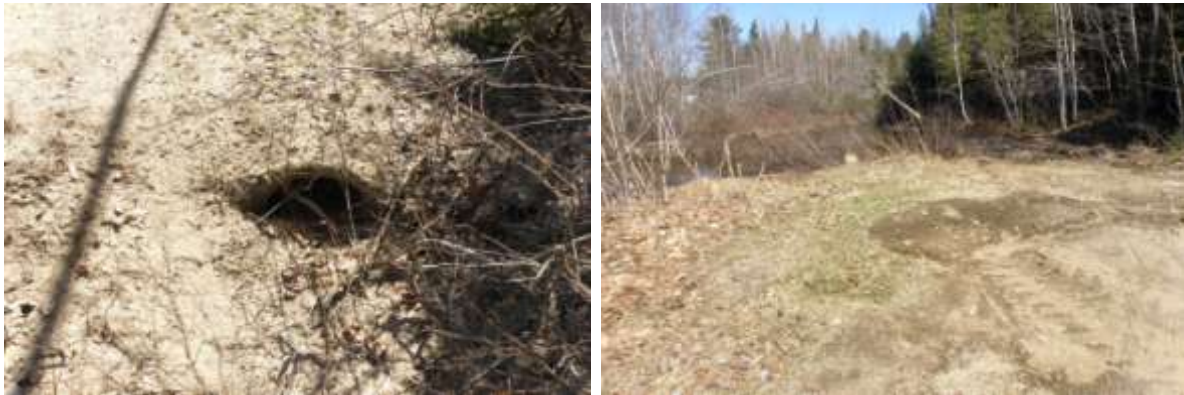
**Photos page couverture :**

Ponceau obstrué par les sédiments, Route des Lacs, Saint-Élie-de-Caxton © OBVRLY

Dépôt à neige, Avenue du Lac Plaisant, Saint-Élie-de-Caxton © OBVRLY
