# Caractérisation des traverses de cours d'eau des sentiers de VHR dans les bassins des rivières du Loup et des Yamachiche - 2015

*Secteur Bouclier canadien*

Février 2016

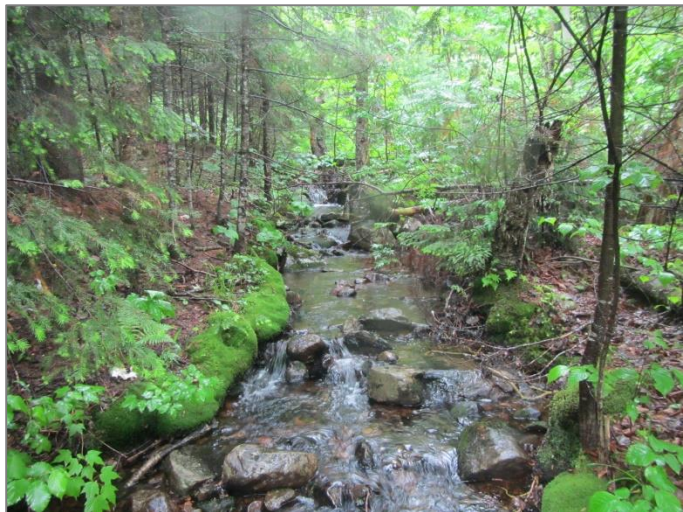
Photo 1 : Cours d'eau type caractérisé en 2015 (PERM-08), sentier du Club Quad de la Mauricie, Réserve faunique Mastigouche, Saint-Alexis-des-Monts.

La majorité des cours d'eau visités était caractérisée par un écoulement de type seuils et plats lenticules. Le substrat dominant rencontré au fond de ces cours d'eau était généralement composé de galets, de gravier, de sable et de roc. Ces cours d'eau sont typiques des milieux montagneux (photo 1), tels que rencontrés sur le Bouclier canadien, région physiographique correspondant à l'aire de cette étude.

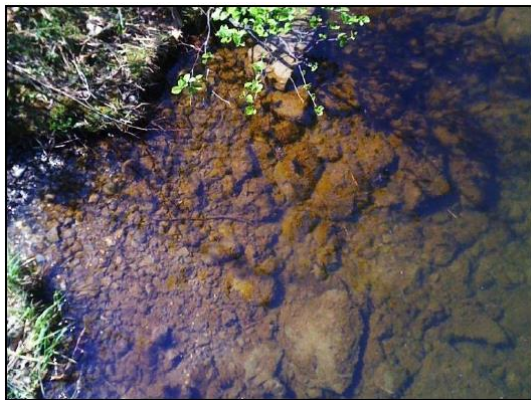
Photo 2 : Algues brunes microscopiques (périphyton). Source : Campeau *et coll.*, 2013

Quatre (4) sites caractérisés présentait une **augmentation de l'abondance du périphyton en aval des traverses de cours d'eau**. Le périphyton est composé d'algues de teinte brunâtre qui tapissent le fond des cours d'eau (photo 2). Ces types d'algues sont indicatrices d'eutrophisation des cours d'eau<sup>†</sup> lorsqu'elles sont surabondantes, soit assez abondantes, pour être visibles à l'œil nu. En milieu forestier, une surabondance de périphyton est généralement causée par des apports sédimentaires au cours d'eau qui contiennent des éléments nutritifs responsables de leur prolifération et pouvant ultimement conduire à des déficits en oxygène néfaste pour la faune aquatique.

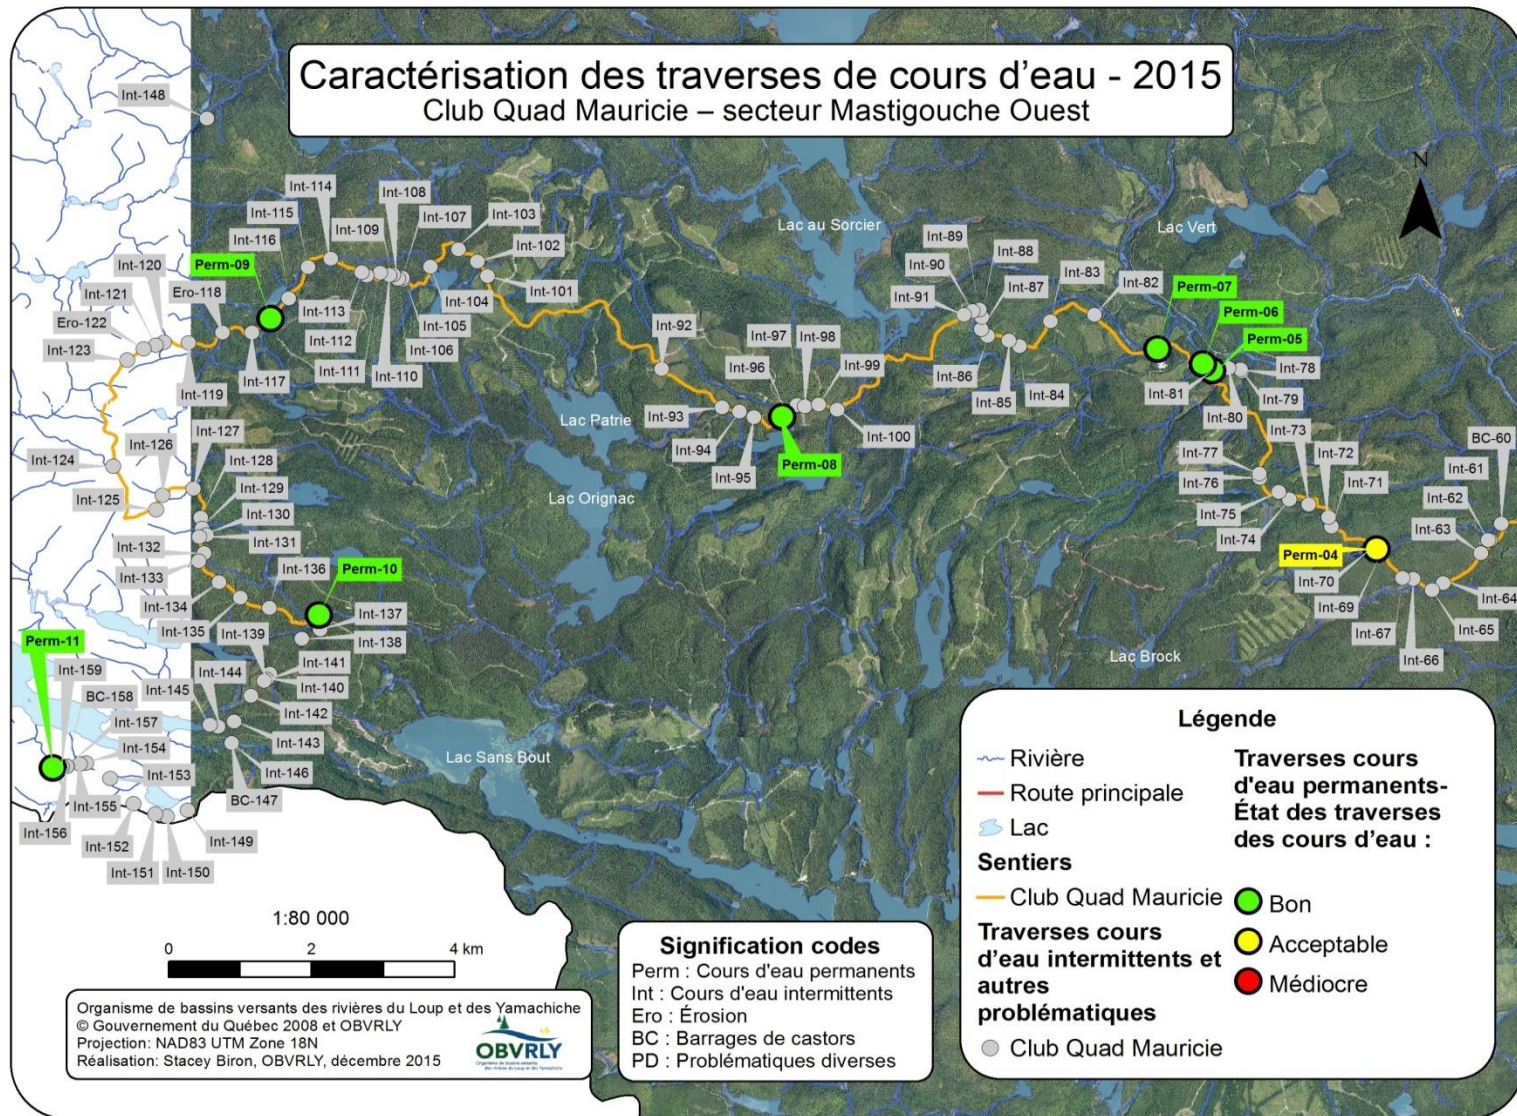
Carte 2 : Caractérisation des traverses de cours d'eau des sentiers de VHR du Club Quad de la Mauricie réalisée en 2015 dans les bassins versants des rivières du Loup et des Yamachiche, secteur de la Réserve faunique Mastigouche (Ouest)

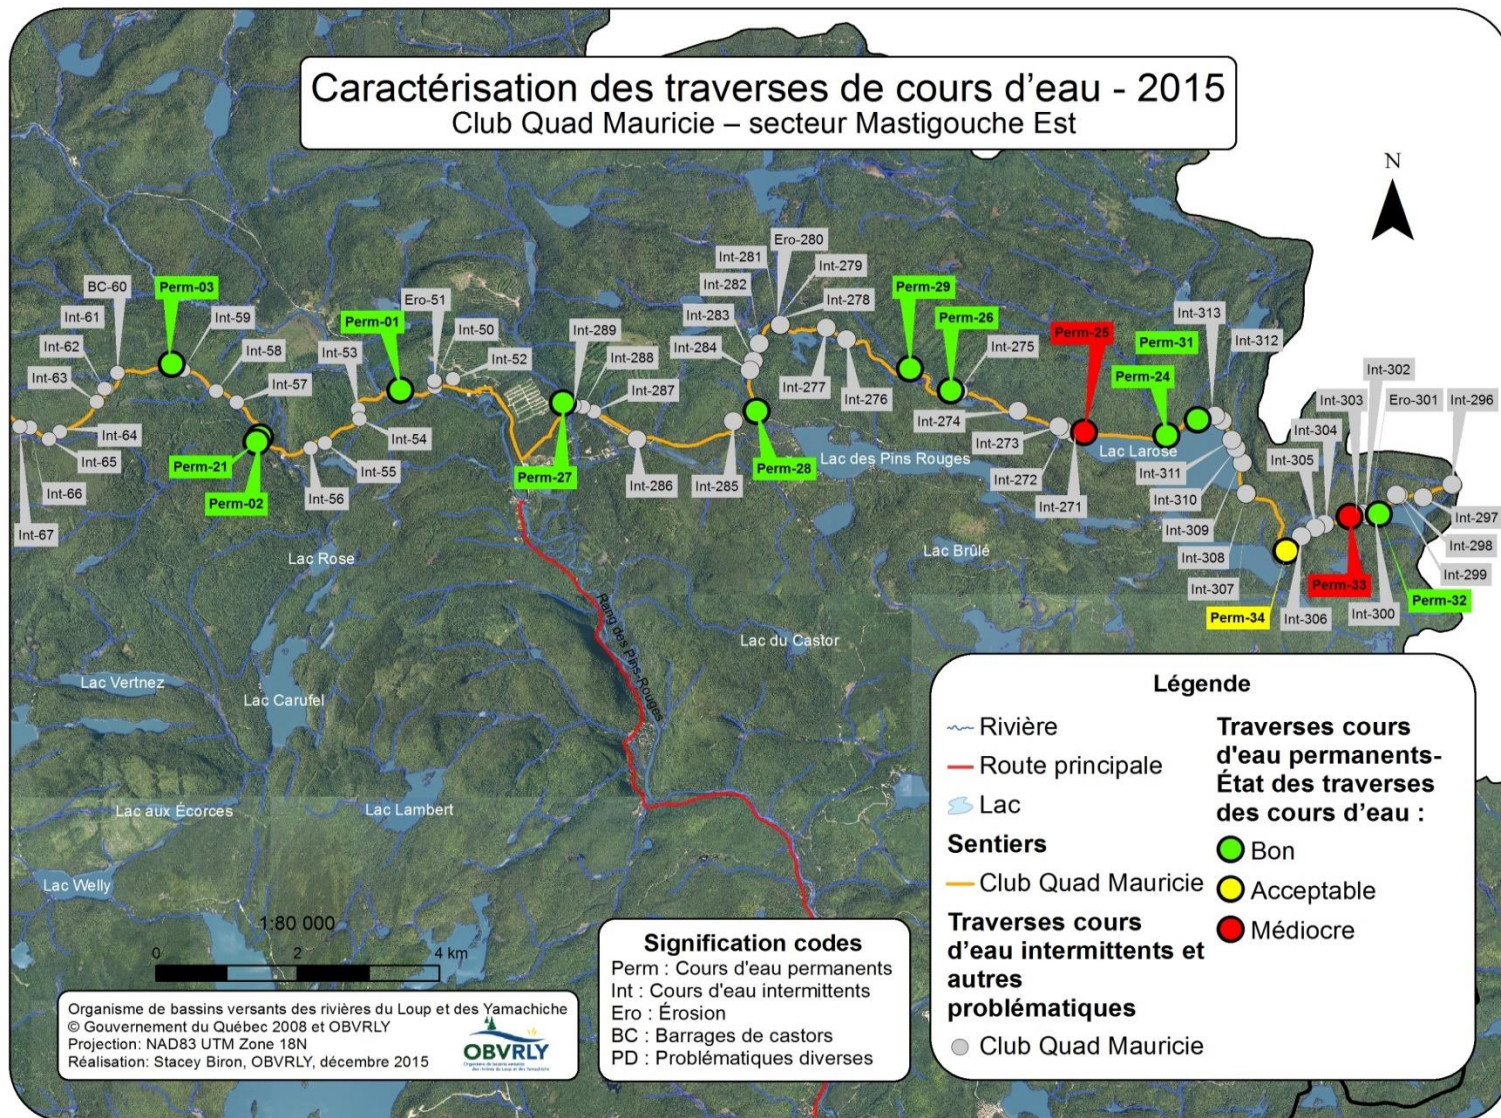
Carte 3 : Caractérisation des traverses de cours d'eau des sentiers de VHR du Club Quad de la Mauricie réalisée en 2015 dans les bassins versants des rivières du Loup et des Yamachiche, secteur de la Réserve faunique Mastigouche (Est)

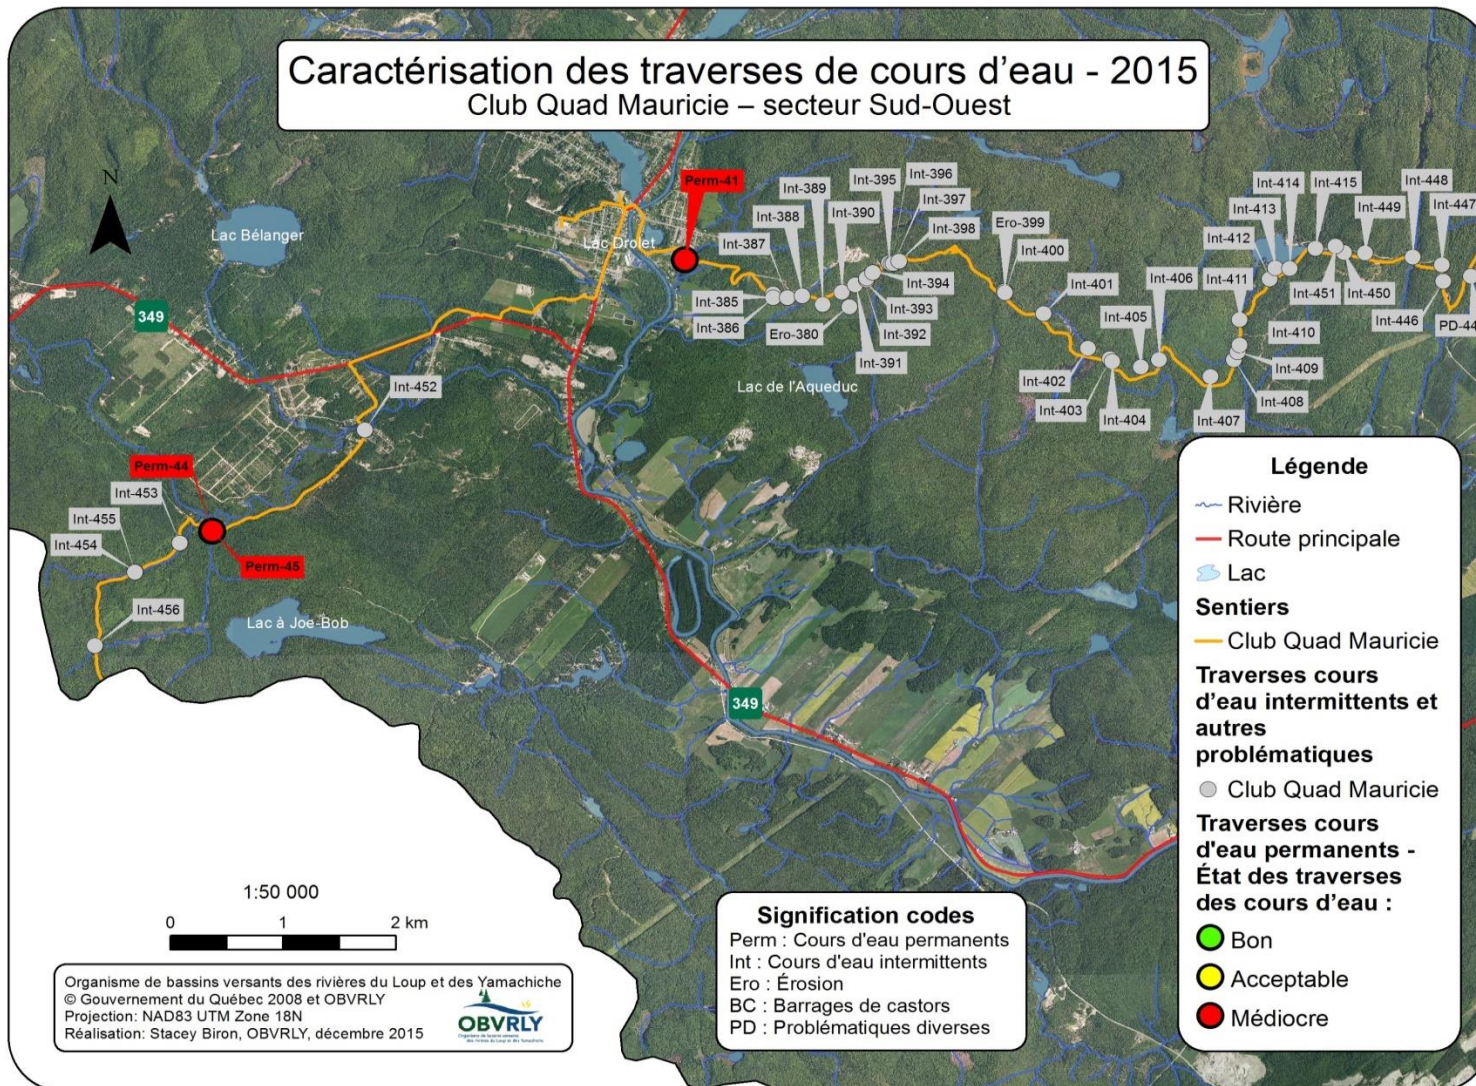
Carte 4 : Caractérisation des traverses de cours d'eau des sentiers de VHR du Club Quad de la Mauricie réalisée en 2015 dans les bassins versants des rivières du Loup et des Yamachiche, secteur Saint-Alexis-des-Monts (Sud-Ouest)

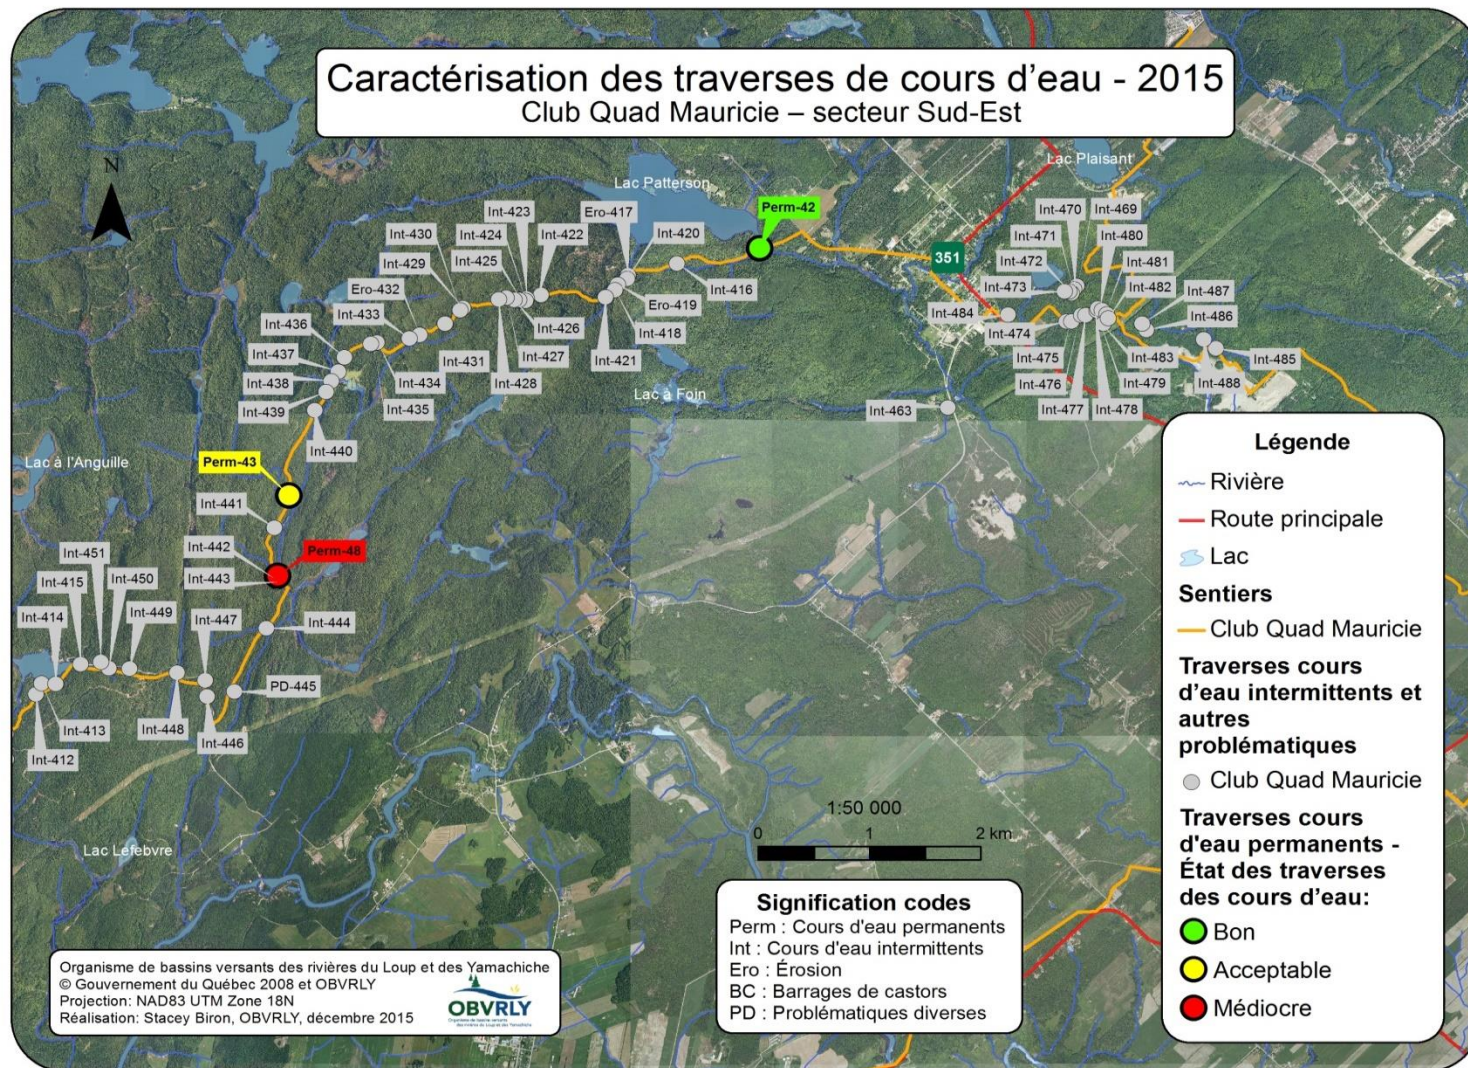
Carte 5 : Caractérisation des traverses de cours d'eau des sentiers de VHR du Club Quad de la Mauricie réalisée en 2015 dans les bassins versants des rivières du Loup et des Yamachiche, secteur Saint-Paulin et Saint-Élie-de-Caxton (Sud-Est)

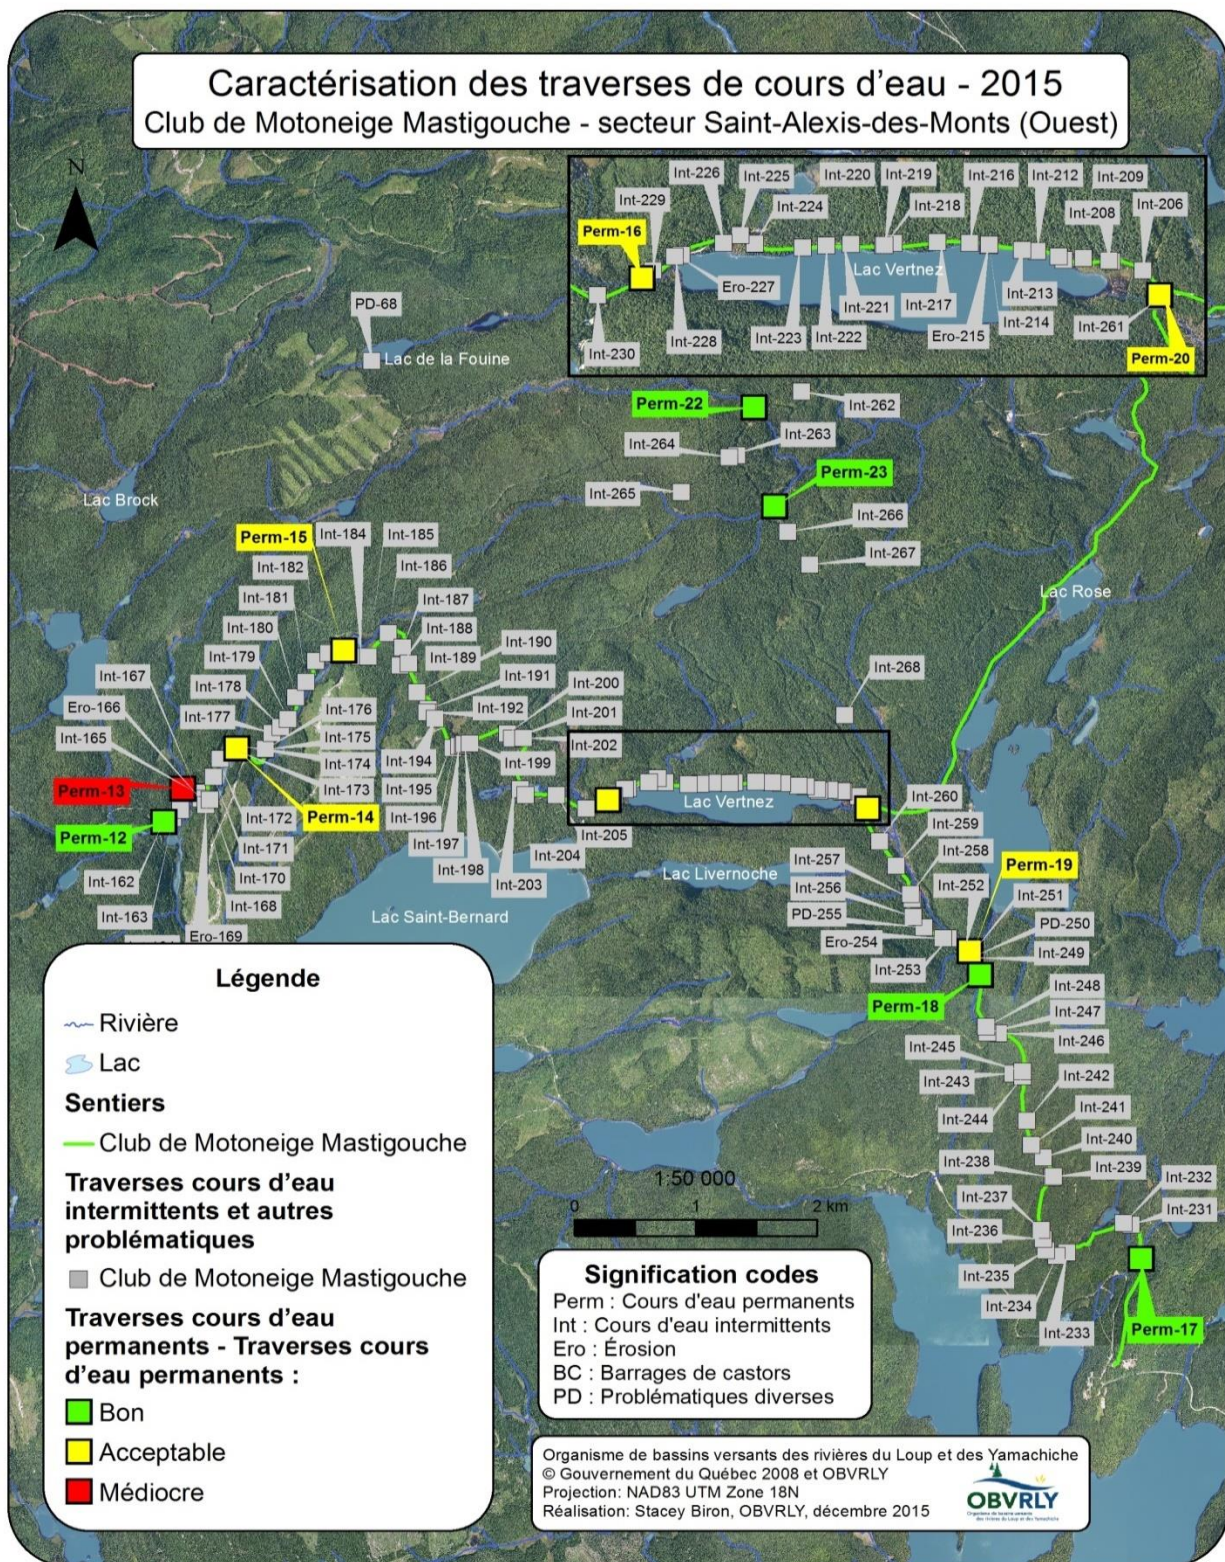
Carte 6 : Caractérisation des traverses de cours d'eau des sentiers de motoneige du Club de Motoneige Mastigouche réalisée en 2015 dans les bassins versants des rivières du Loup et des Yamachiche, secteur Saint-Alexis-des-Monts, Réserve faunique Mastigouche (Ouest)

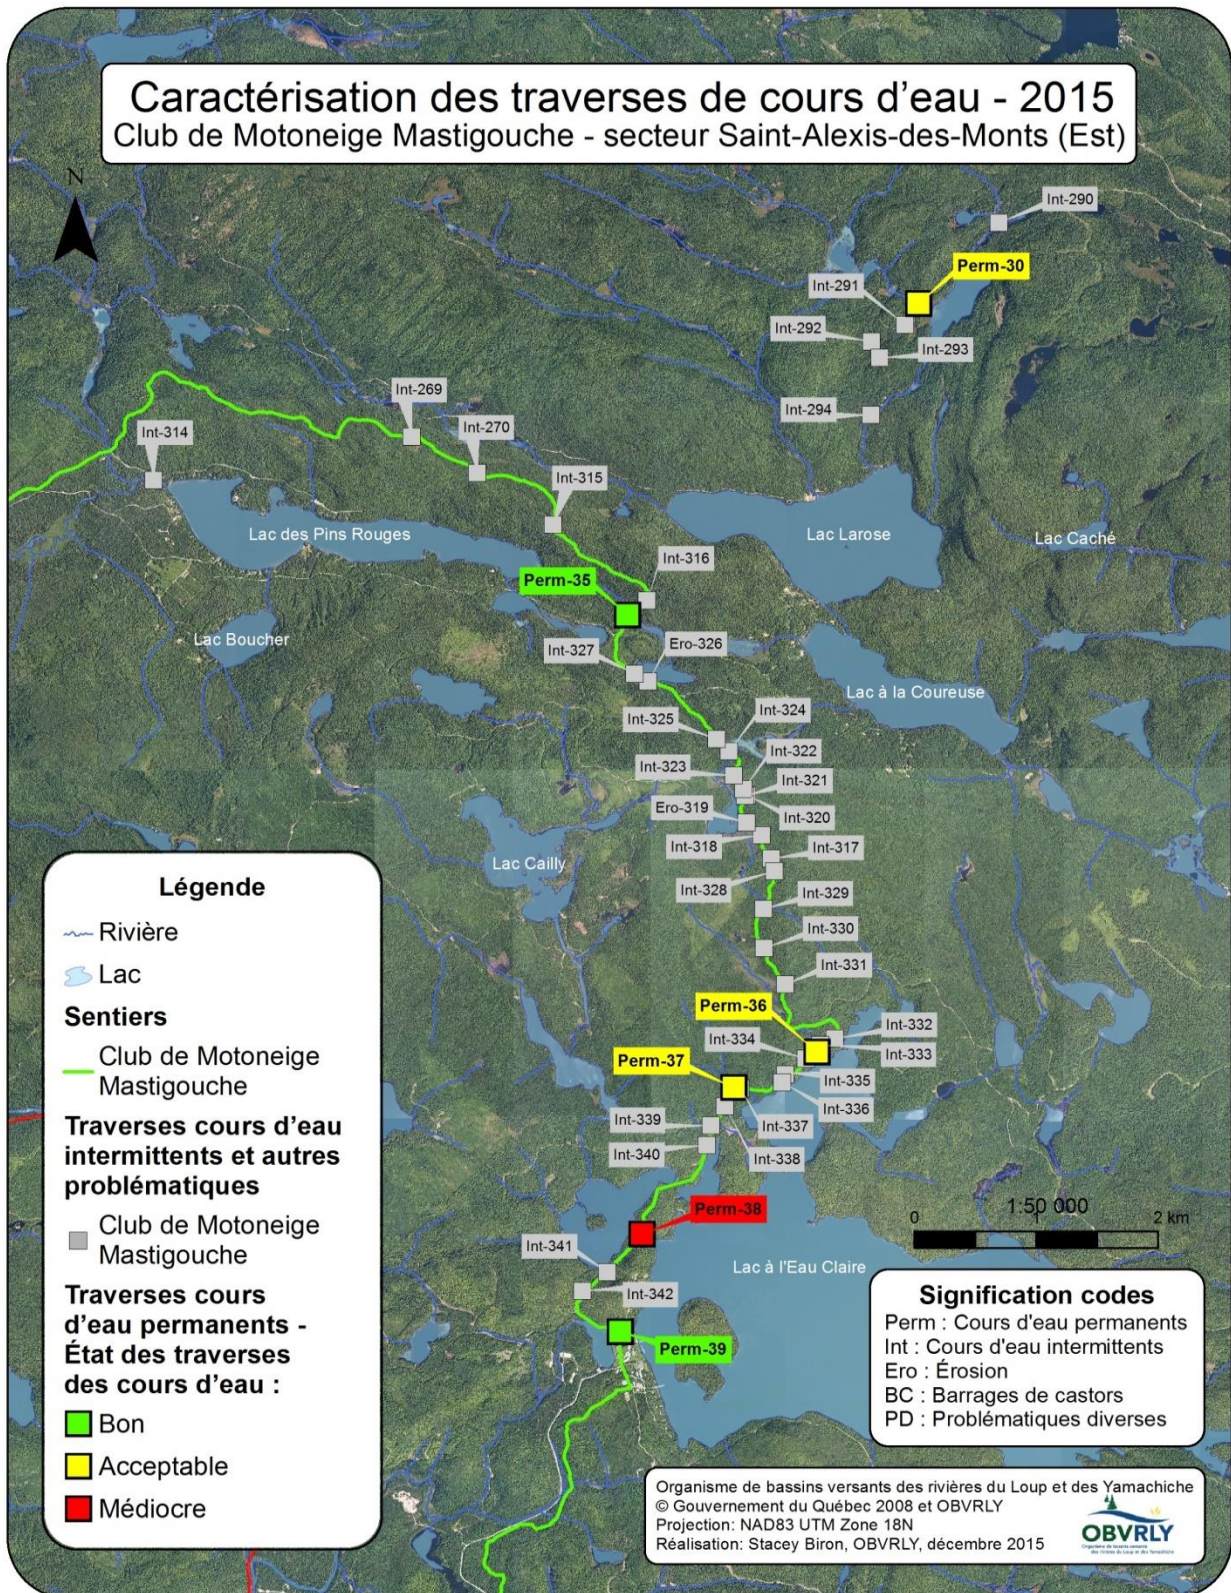
Carte 7 : Caractérisation des traverses de cours d'eau des sentiers de motoneige du Club de Motoneige Mastigouche réalisée en 2015 dans les bassins versants des rivières du Loup et des Yamachiche, secteur Saint-Alexis-des-Monts (Ouest)

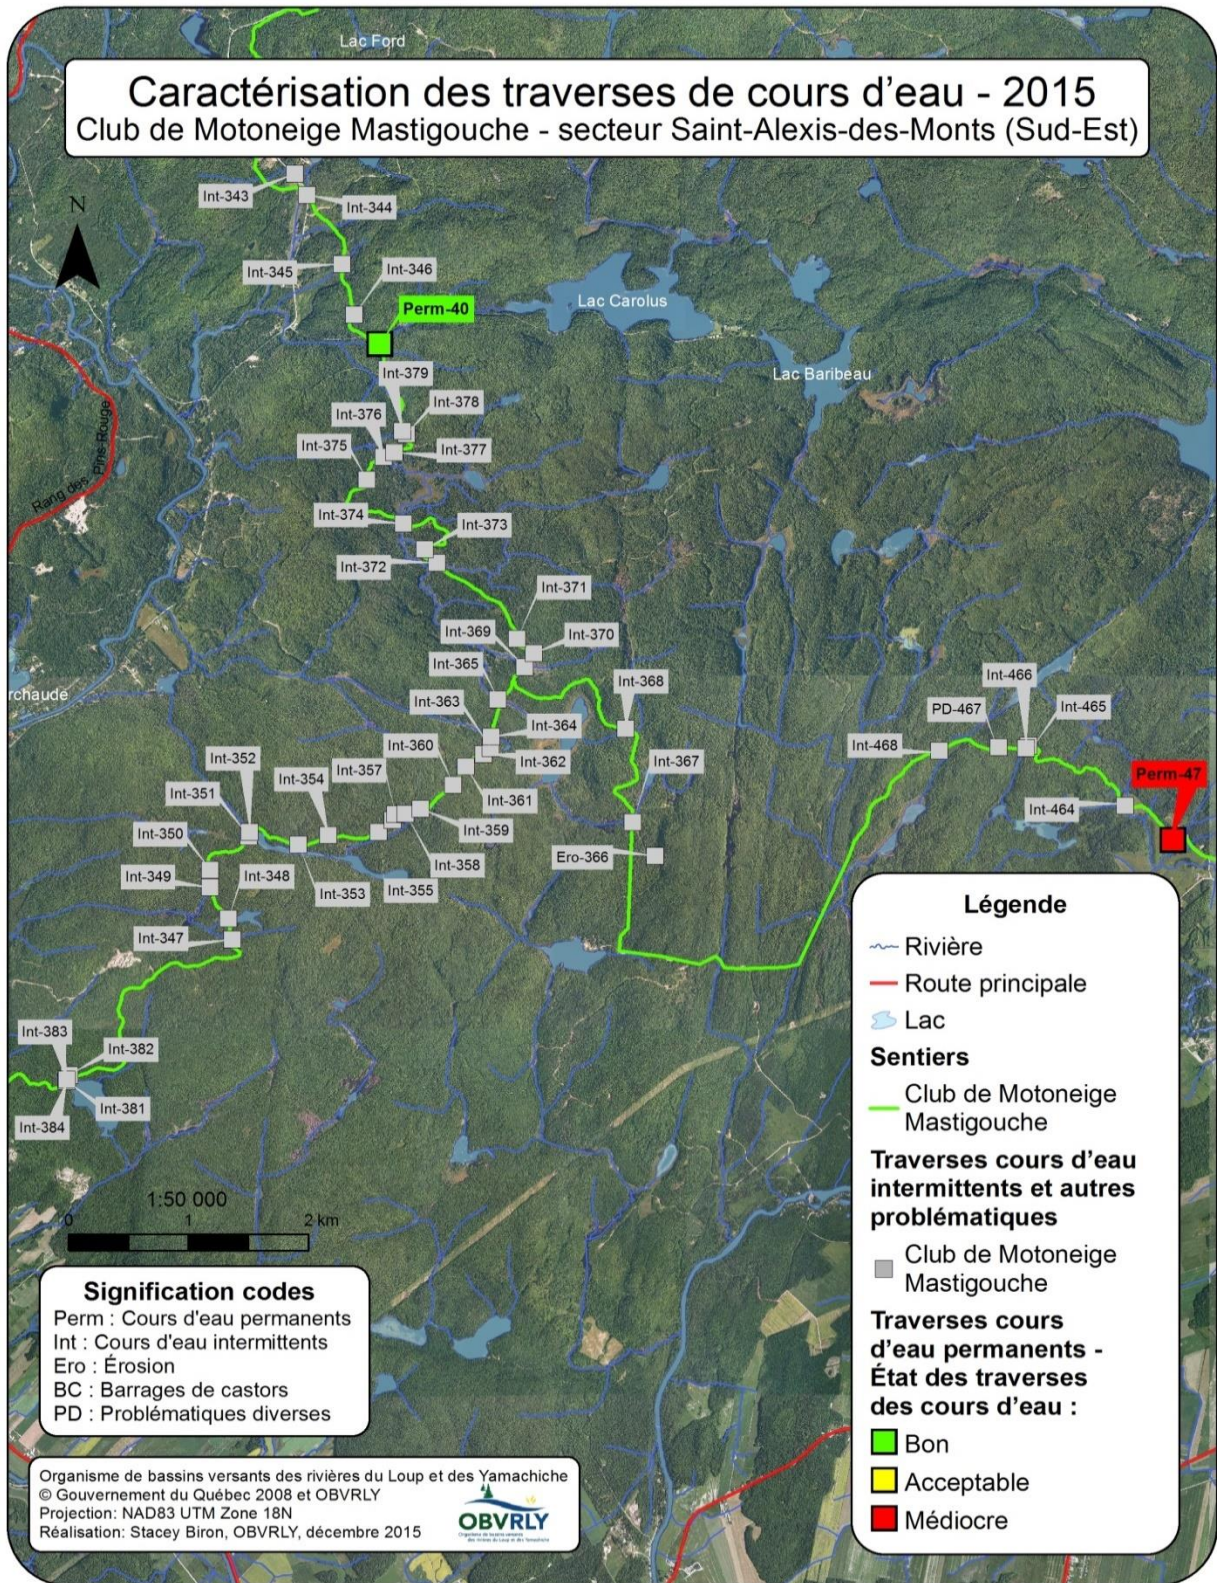
Carte 8 : Caractérisation des traverses de cours d'eau des sentiers de motoneige du Club de Motoneige Mastigouche réalisée en 2015 dans les bassins versants des rivières du Loup et des Yamachiche, secteur Saint-Alexis-des-Monts (Sud-Est)

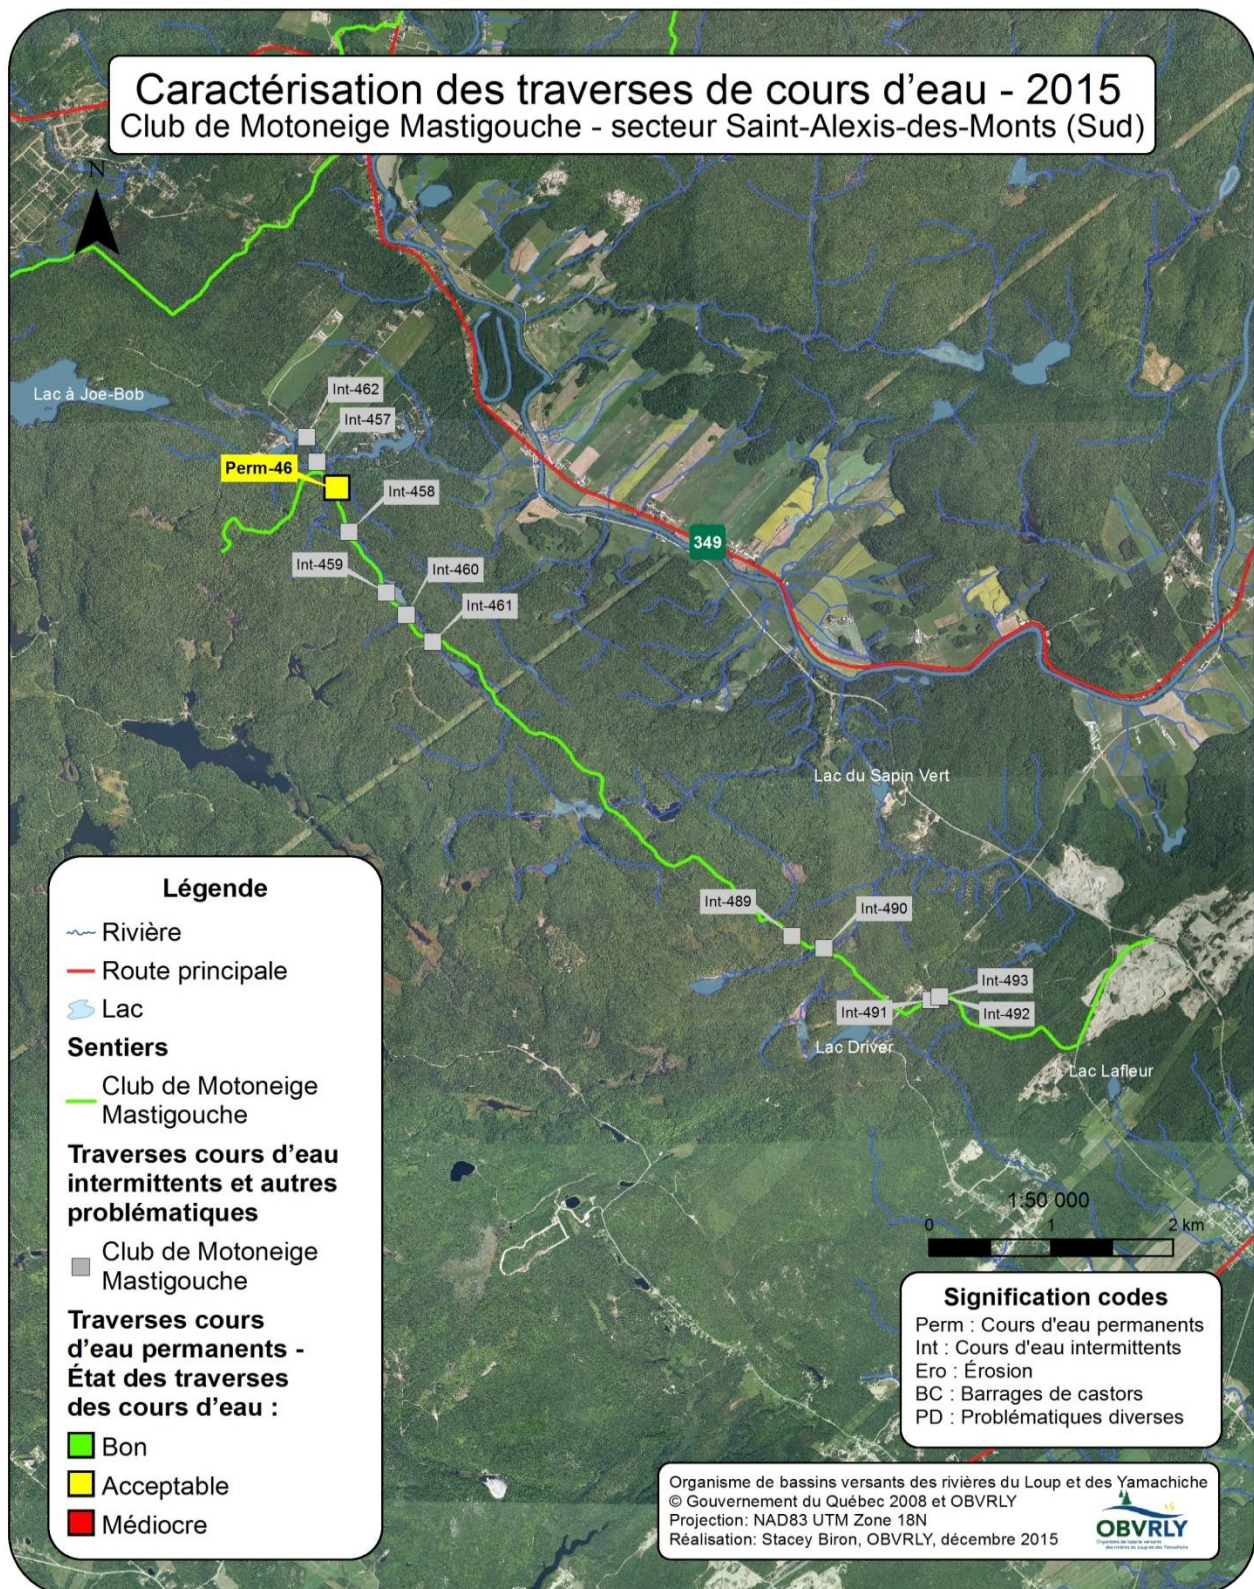
Carte 9 : Caractérisation des traverses de cours d'eau des sentiers de motoneige du Club de Motoneige Mastigouche réalisée en 2015 dans les bassins versants des rivières du Loup et des Yamachiche, secteur Saint-Alexis-des-Monts (Sud)

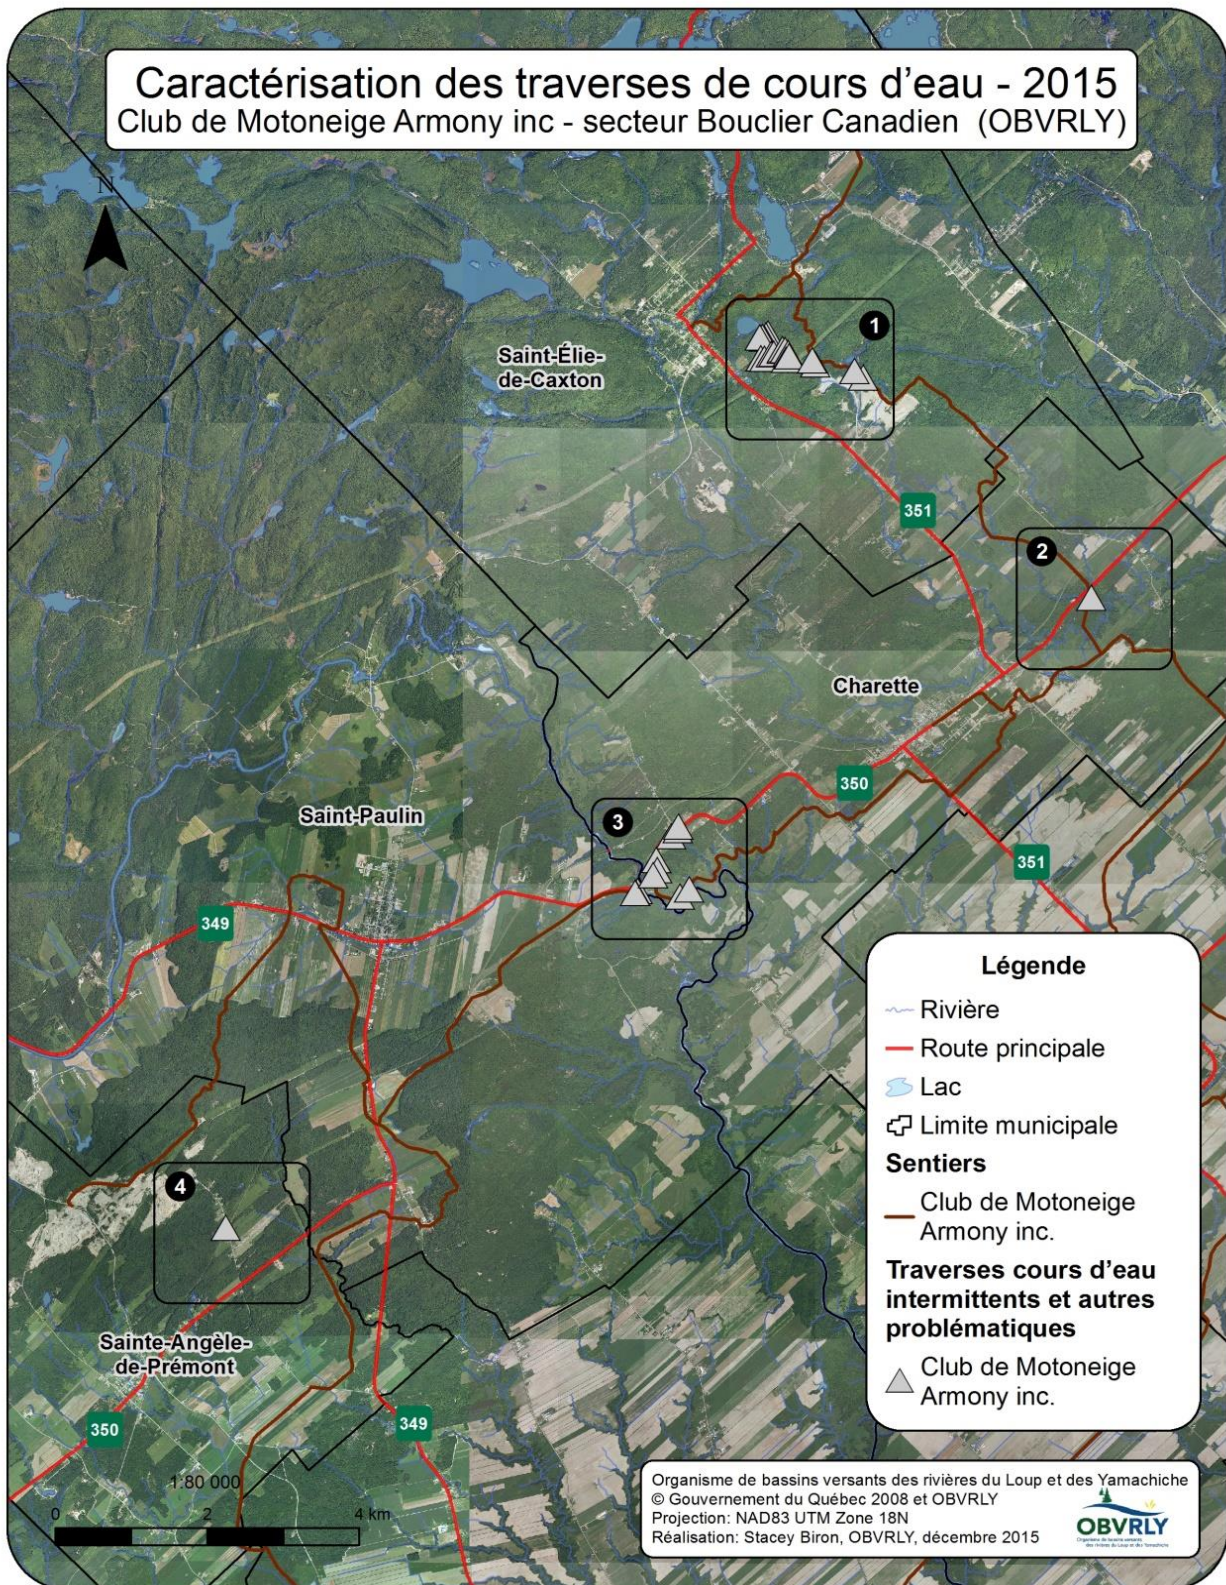
Carte 10 : Caractérisation des traverses de cours d'eau des sentiers de motoneige du Club de Motoneige Armony Inc. réalisée en 2015 dans les bassins versants des rivières du Loup et des Yamachiche, secteurs 1 à 4

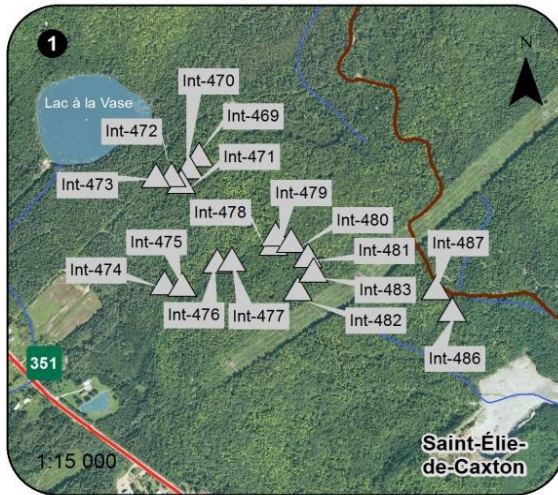
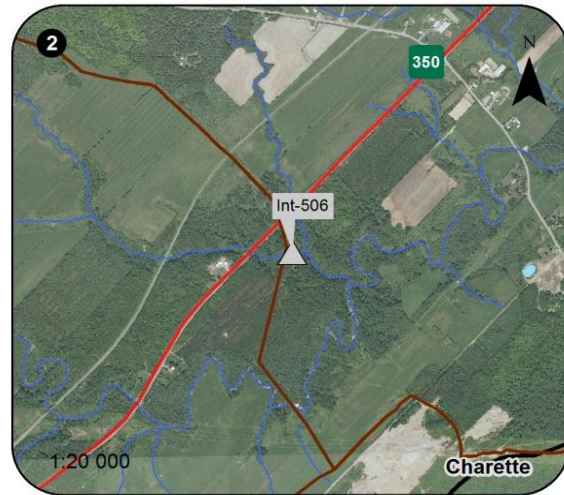
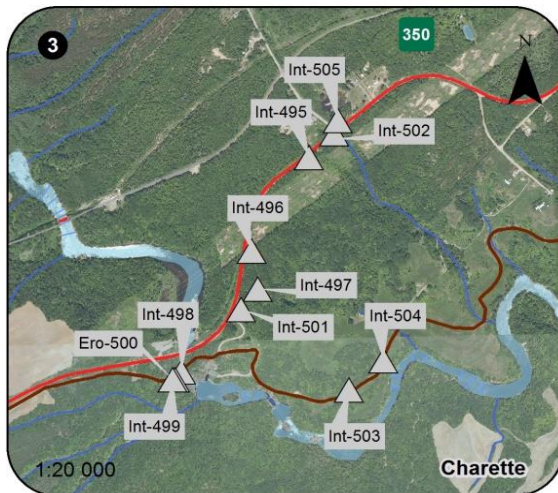
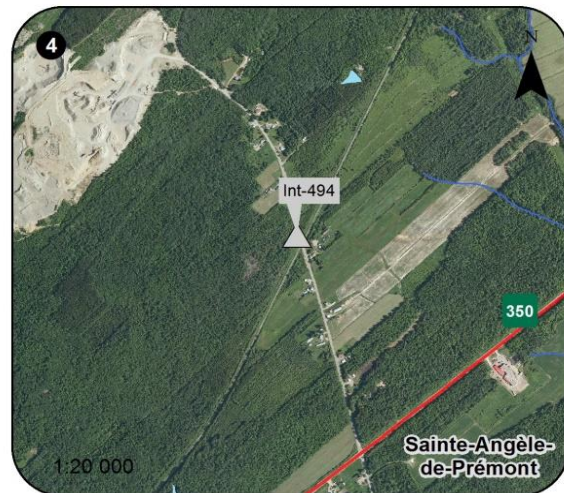
Carte 11 : Caractérisation des traverses de cours d'eau des sentiers de motoneige du Club de Motoneige Armony Inc. réalisée en 2015 dans les bassins versants des rivières du Loup et des Yamachiche, secteur Bouclier canadien, agrandissement des secteurs 1 à 4

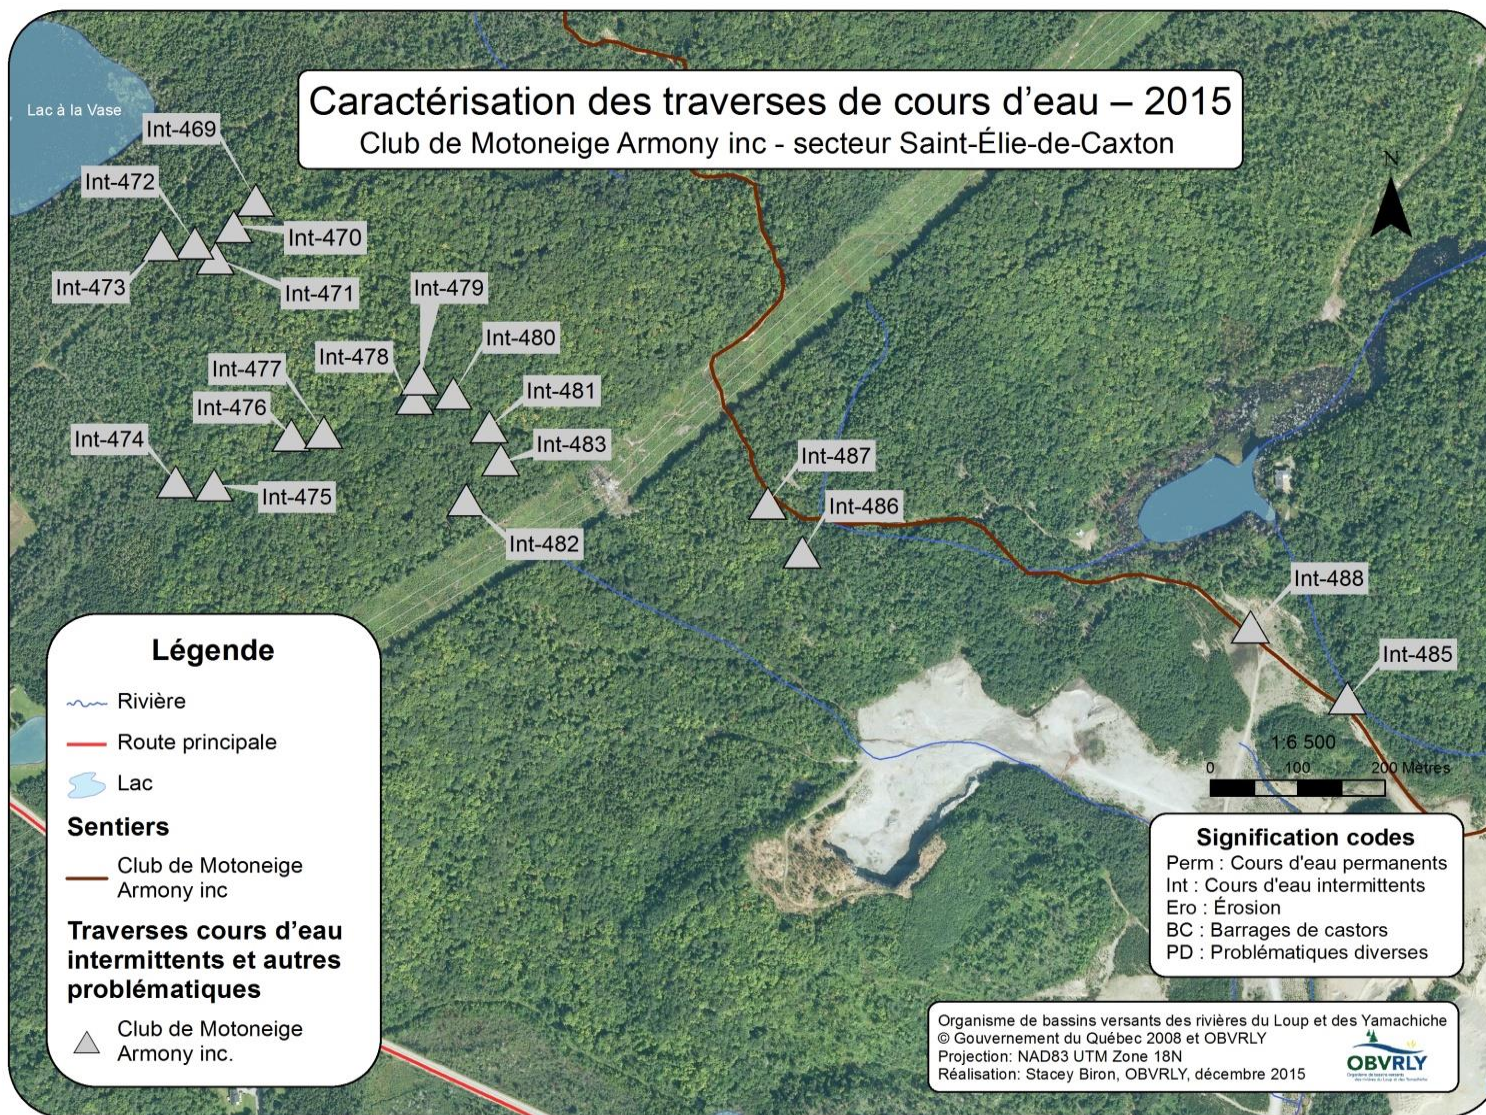
Carte 12 : Caractérisation des traverses de cours d'eau des sentiers de motoneige du Club de Motoneige Armony Inc. réalisée en 2015 dans les bassins versants des rivières du Loup et des Yamachiche, secteur Bouclier canadien, agrandissement du secteur 1, Saint-Élie-de-Caxton
